Prospektionsbericht

Wrack X

Nordsee - NNW Norderney

05.09.2017

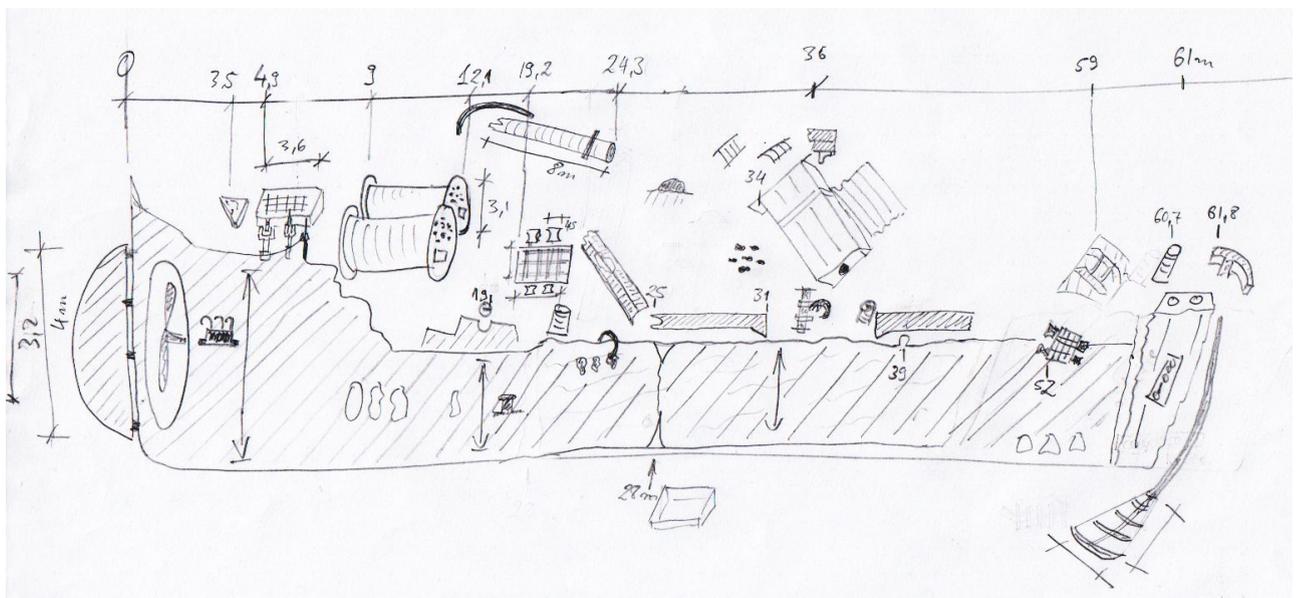
Übersichtszeichnung WrackX

Es handelt sich um das Wrack eines genieteten **Stahlschiffs** mit ca. 60-65m Länge. Es liegt mit ca. **90° gekentert** auf der Backbordseite. Die eiserne **Schraube** (4 Blätter) mit Ruderblatt liegen frei in ca. 3-4m über Grund. Die **Dreifach-Expansions-Dampfmaschine** mit drei Ständern liegt im Heckbereich des Schiffes, nur 3,5m von der Schraube entfernt. **Zwei Kessel** mit je zwei Feuerluken liegen nebeneinander und mit den Feuerluken zur Schiffsmitte gewandt. Bei einer Entfernung von ca. 19m vom Heck findet sich eine auf Kopf liegende **Dampfwinsch** mit vier Spill von je 45cm Durchmesser. Bei ca. 20m liegt ein Rohr mit 8m Länge, das vermutlich ein Lademast gewesen ist. Es befinden sich drei Rohrenden im Inneren, die von Form und Position **Mastfüße** sein könnten. Bei 36m liegt eine Rolle oder Trommel. Mittschiffs ab ca. 36m befinden sich Stahlteile, die ca. 80° zum Kiel liegen und zu einem **Aufbau** gehören könnten. Die Teile sind zum Teil hohl. Es wurden Bullaugen aus Messing im Heckbereich gefunden. Im Bug findet man bei ca. 52-55m eine Winsch unter einer Bordwand, die der anderen Dampfwinsch ähnelt. Bis ca. 25m vom Heck lässt sich die Form des Hecks und der Kiel gut erkennen. Vereinzelt sind Löcher in die Bordwand korrodiert. Bei ca. 28m ist ein Riß in der Bordwand und die Wand liegt flach. Der flach liegende Teil ist zu großen Teilen mit Sand bedeckt. Ab ca. 56m vom Heck findet man wieder aufrechte Teile bis 61m. Im Bereich des Laderaums wurde als **Ladung Braunkohle** gefunden. Steuerbordseitig liegt ein Teil mit ca. 8-10m Länge, das vermutlich der Kiel des Bugs ist. Es endet bei ca. 61m, sodass wir die Länge des Schiffes mit ca. 62m annehmen. Obwohl viele Teile korrodiert und erodiert sind, lassen sich noch viele wichtige Details eindeutig erkennen. Offensichtliche Spuren von Plünderung konnten nicht entdeckt werden.

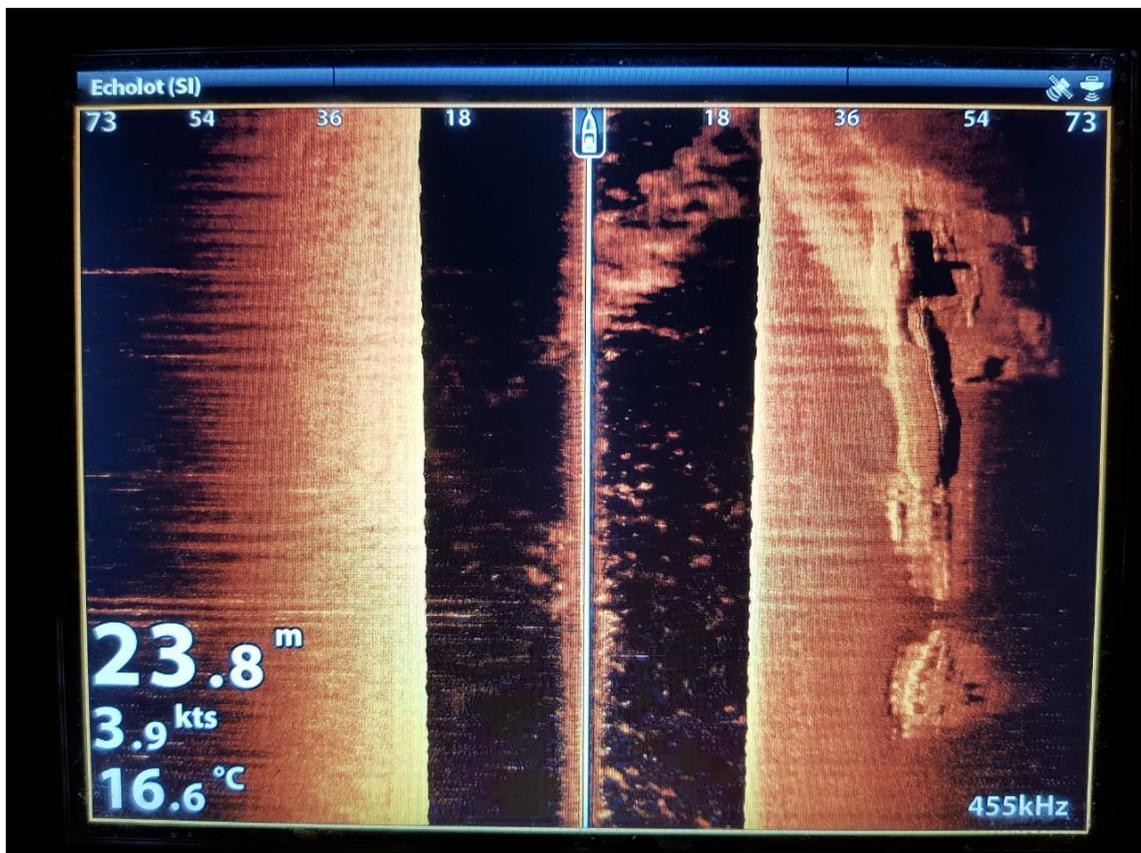
Rechts sieht man den Sidescan vom WrackX - Steuerbordseitig - Heck oben

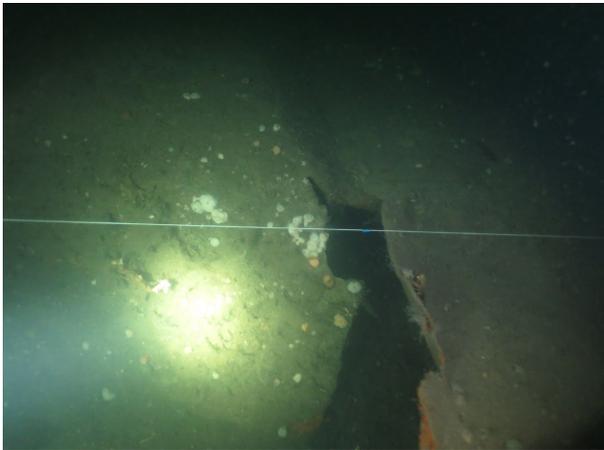
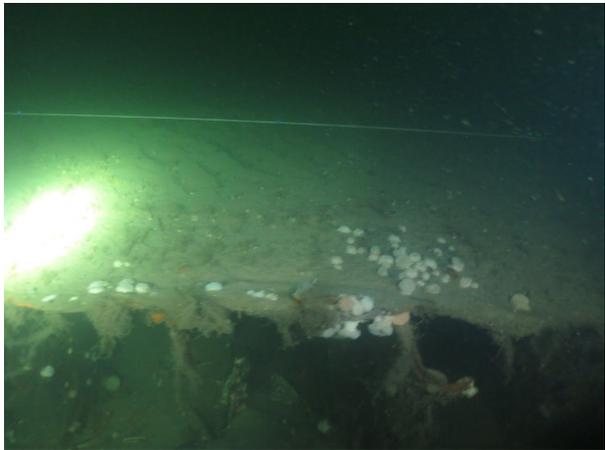
Riss in der Bordwand bei 28m

Versandete Bordwand ab ca. 30m

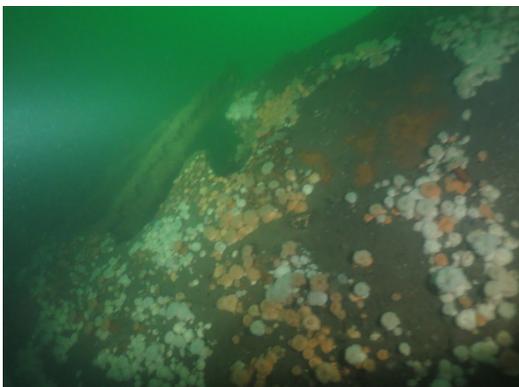
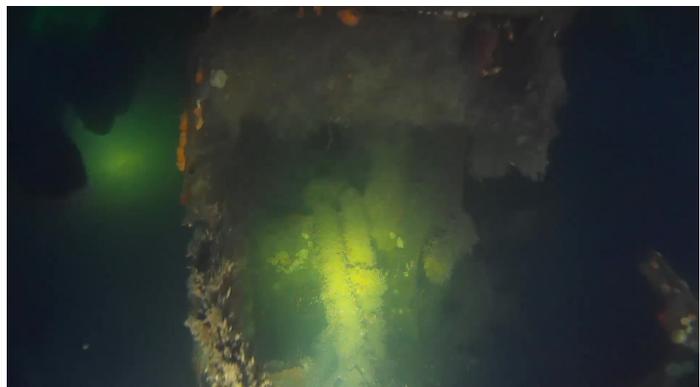
Heck von hinten/unten aus gesehen

Blick in den doppelten Boden (mit Dampfrohren)

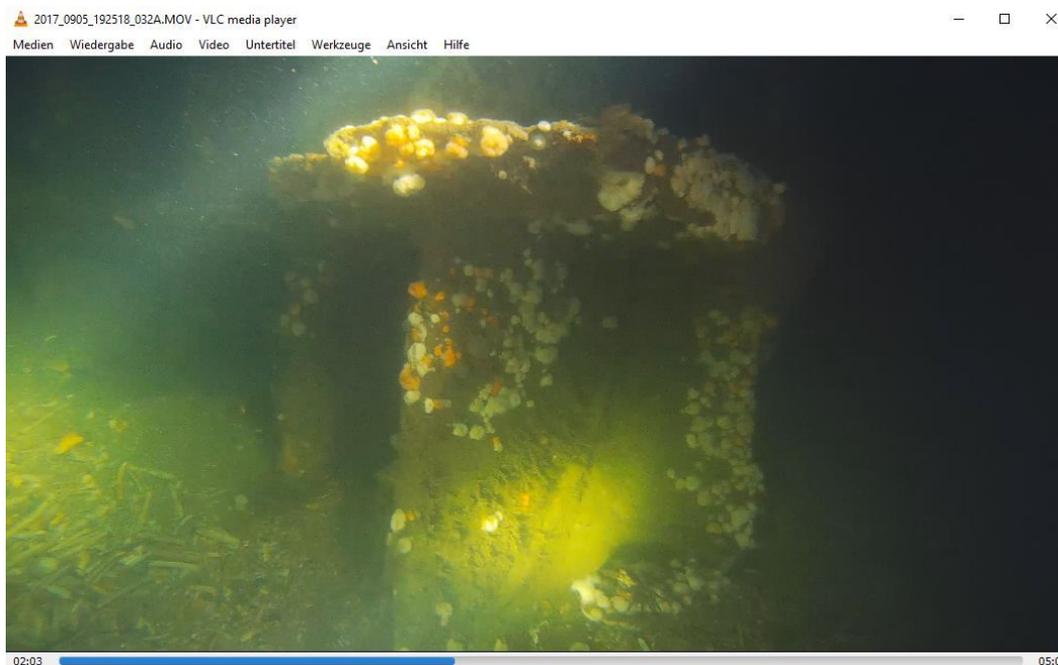
Fragmente des Bugbereiches

Die vordere Bugsektion ist in vier Teile zerbrochen:

Bordwand - Stehendes Bugteil - Vordersteven - Unteres Bugteil

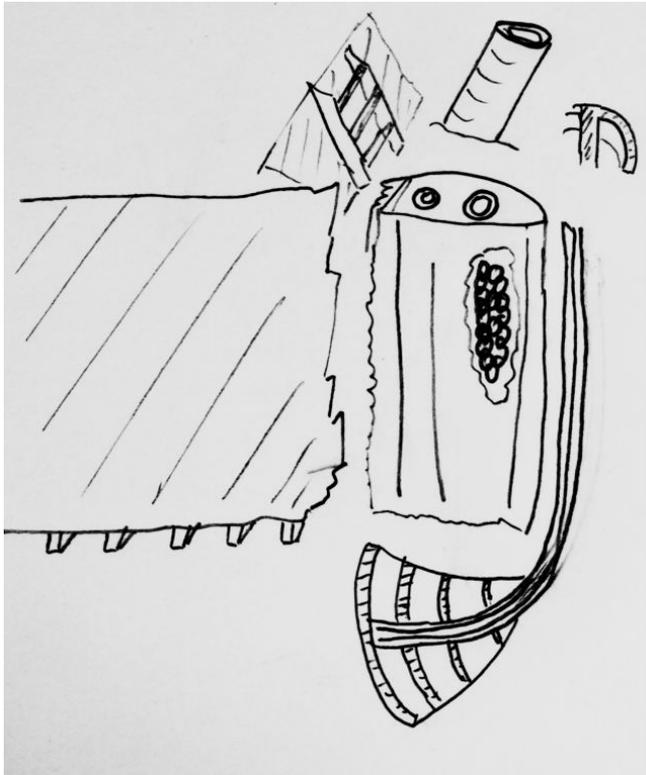
Unteres Bugteil mit Vordersteven

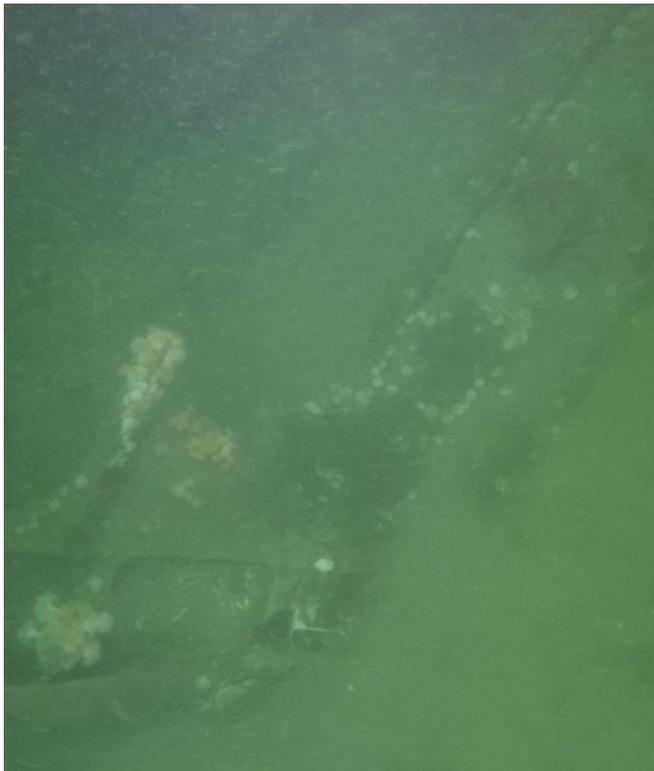
Die Spitze des unteren Bugteils läuft in den Vordersteven, der teilweise versandet ist.

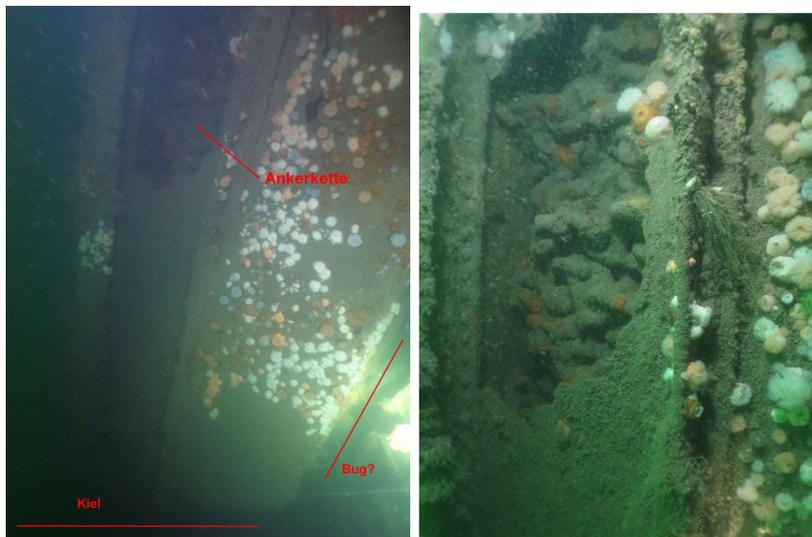
Stehendes Bugteil mit Ankerkette

In einem stehenden Teil bei 61m findet man eine massive Ankerkette

Im oberen Endes dieses Teils befinden sich die runden Durchführungen für die Kette.

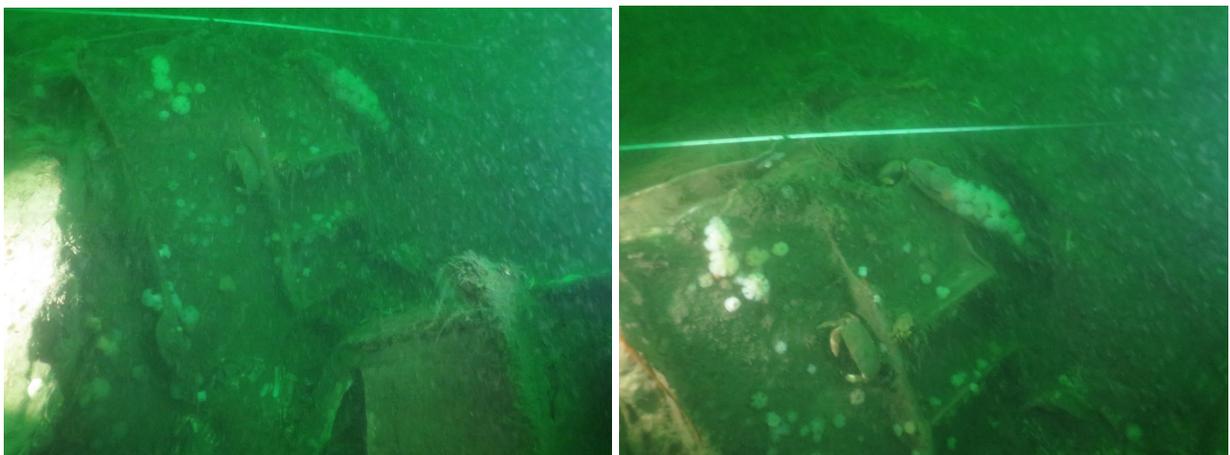
Die Treppe befindet sich bei ca. 55-58m vom Heck

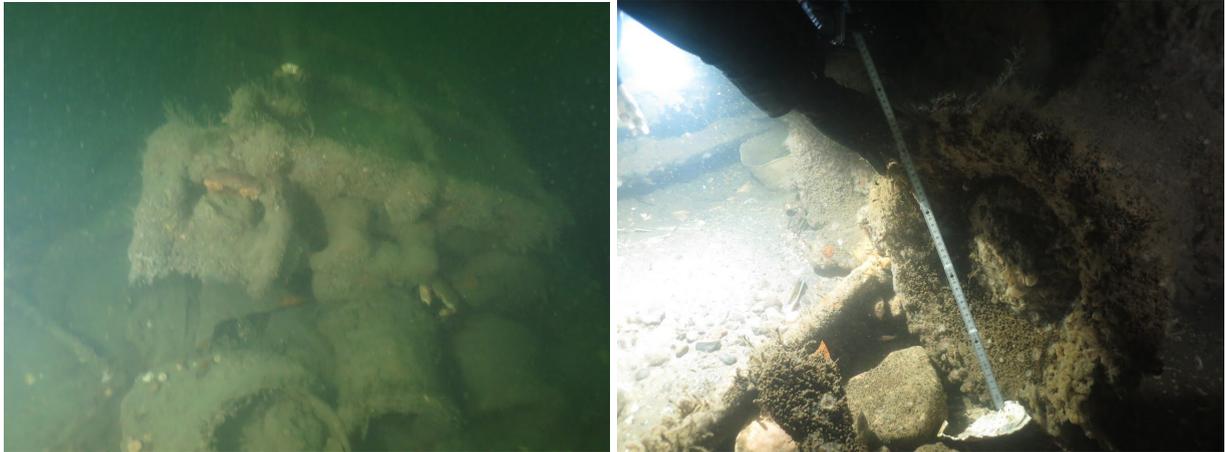
Dampfwinsch mittschiffs

Die Winsch liegt vermutlich auf dem Kopf. Sie hat vier Spillköpfe mit je 45cm Durchmesser.

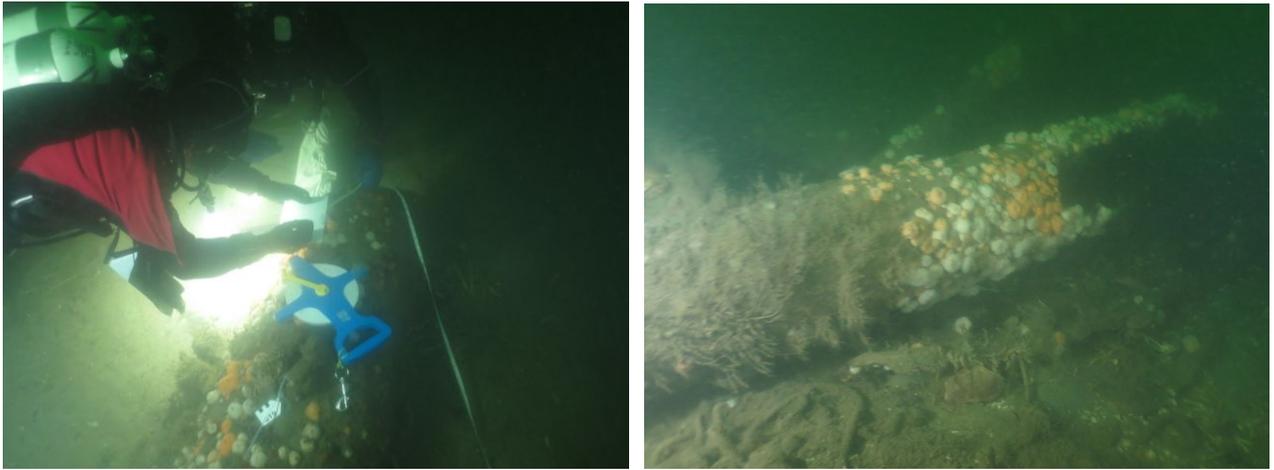
Der Mast liegt bei ca. 24m vom Heck mit ca. 60-70° Winkel zum Kiel. Der Fuß des Mastes liegt direkt hinter der Dampfwinde bei ca. 20m. Länge: ca, 8m. Durchmesser: ca. 50cm

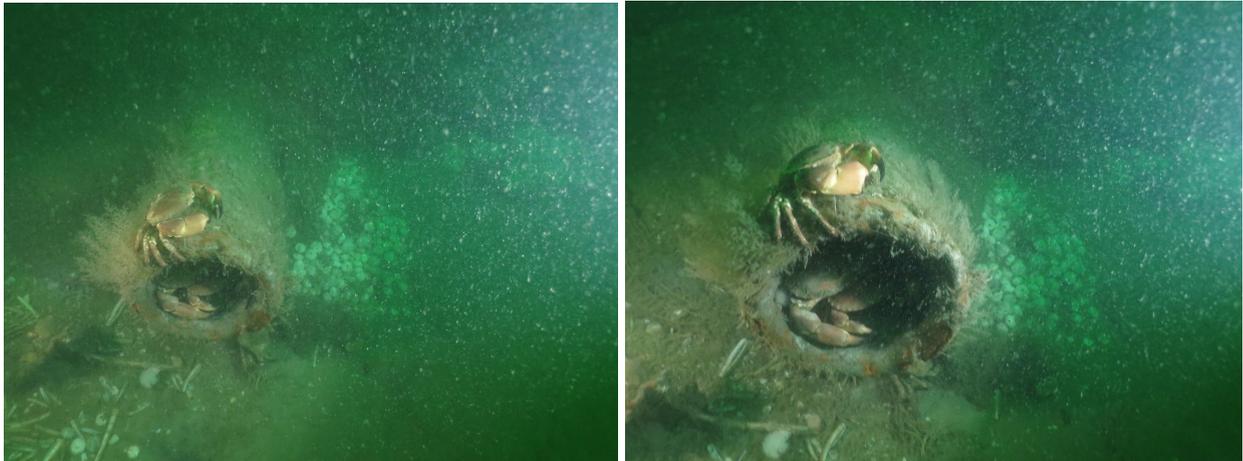
Mast Bug

Ganz vorne im Bug befindet sich ein weiteres Rohr. Es ragt nach vorne bei 61m ein Stück aus dem Sand heraus und verschwindet längs unter den Bugs. Es könnte sich auch hier um einen Mast handeln.

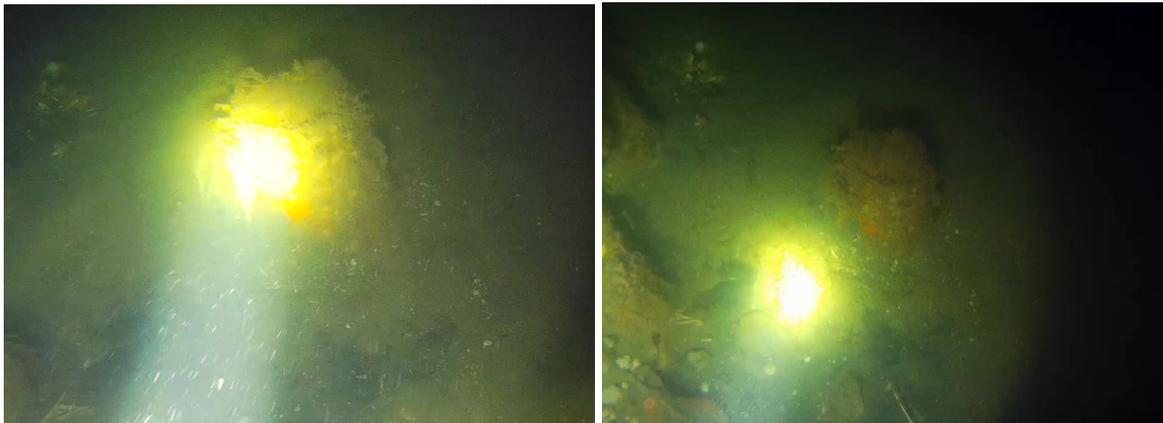
Mast Mittschiffs

Bei ca. 38m schaut ein massiver Stift aus dem Boden heraus. Der Durchmesser beträgt ca. 25cm. Vermutlich steckte der Mast auf diesem Stift.

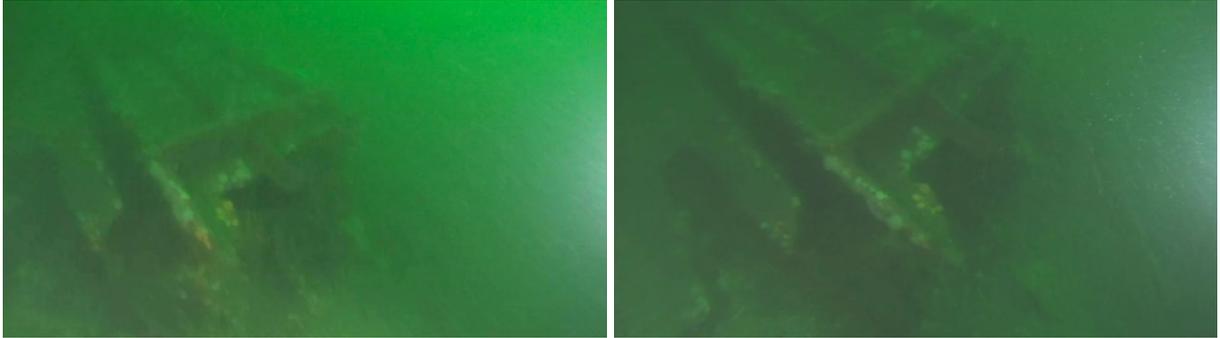
Bei 36-40m liegen große Stahlteile, die zu den Aufbauten der Brücke gehört haben.

Bild bei 40m von der Steuerbordbordwand in Richtung Backbord fotografiert.

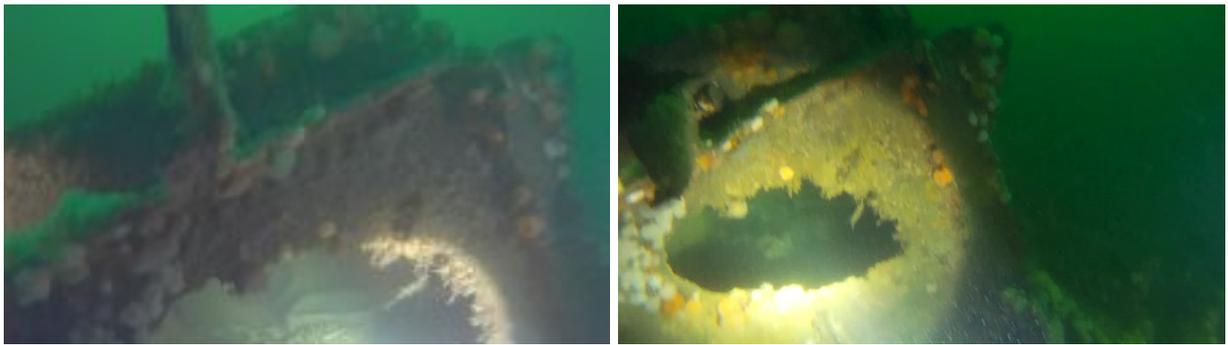
Das selbe Teil - von unten hinein fotografiert.

Interessantes Detail: Es befindet sich eine kleine Holzkiste im Innern.

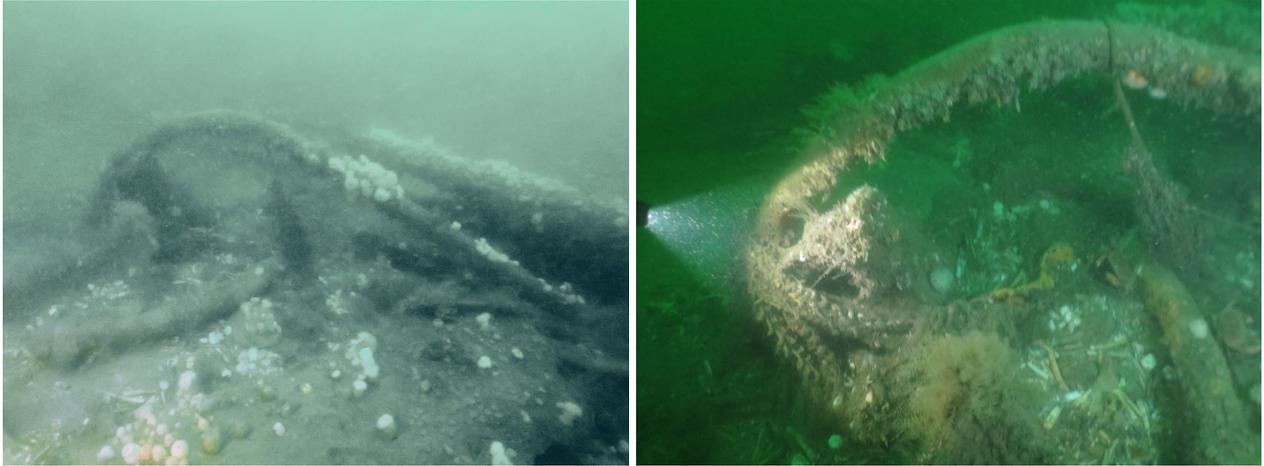
Davits-Kran

Im Heckbereich bei ca. 15-20m befinden sich mindestens zwei sog. Bootsdavits. Sie wurden bei Schiffen zum Aussetzen von Rettungsboote verwendet.

Das Bild zeigt einen aufgerichteten und einen liegenden Bootsdavit

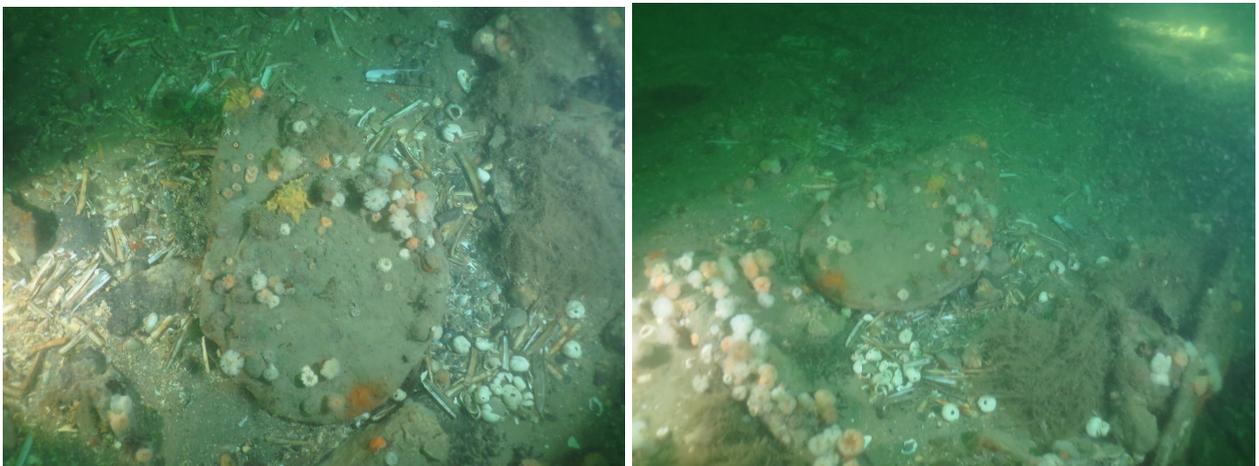
Ovaler Deckel

Vermutlich ein Mannloch

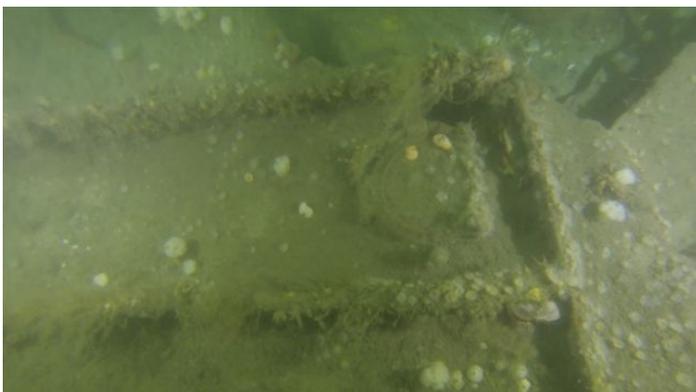
Das Bullauge befindet sich bei ca. 10m vom Heck.

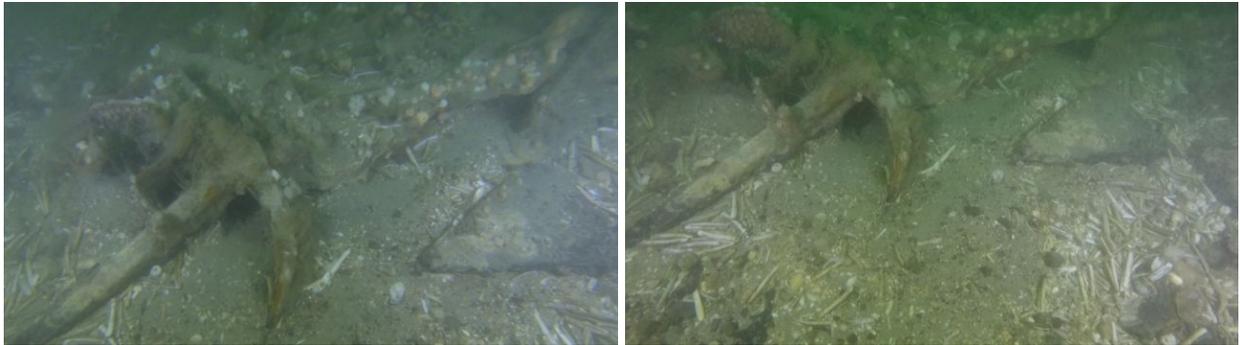
Looser Anker

Im Heck, in Höhe des Ruderblattes liegt ein Anker. Aufgrund von Lage und Größe des Ankers ist zu vermuten, dass dies lediglich ein Hilfsanker war.

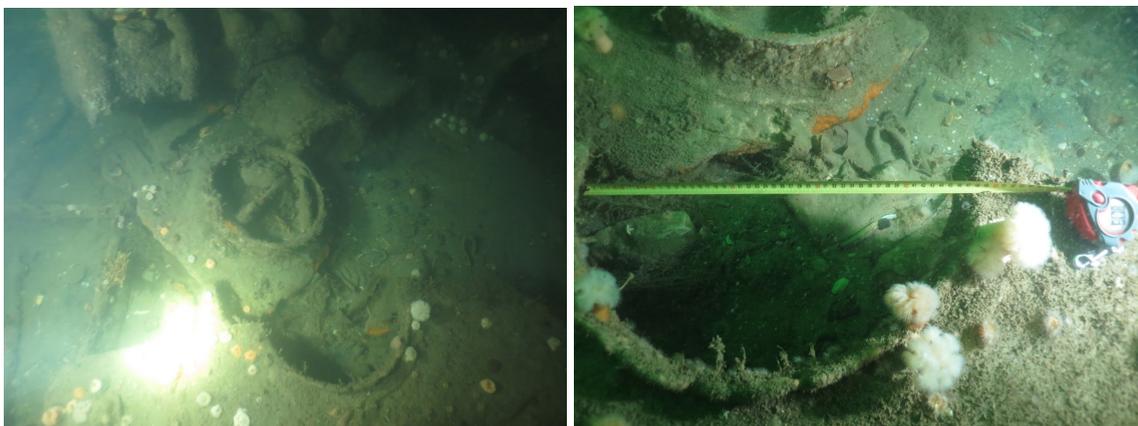
Luke

Zwischen Kessel und Winsch liegt diese Objekt bei ca. 17m. Der Durchmesser ist 47cm.

Es scheint ein massiver Deckel zu sein, der in eine massive Stahlwand passt. Vermutlich eine Mannloch - Durchführung in der inneren der zweischaligen Wand des Bodens. Durch die 47cm hätte ein Arbeiter für Revisionsarbeiten in den Hohlraum gelangen können.

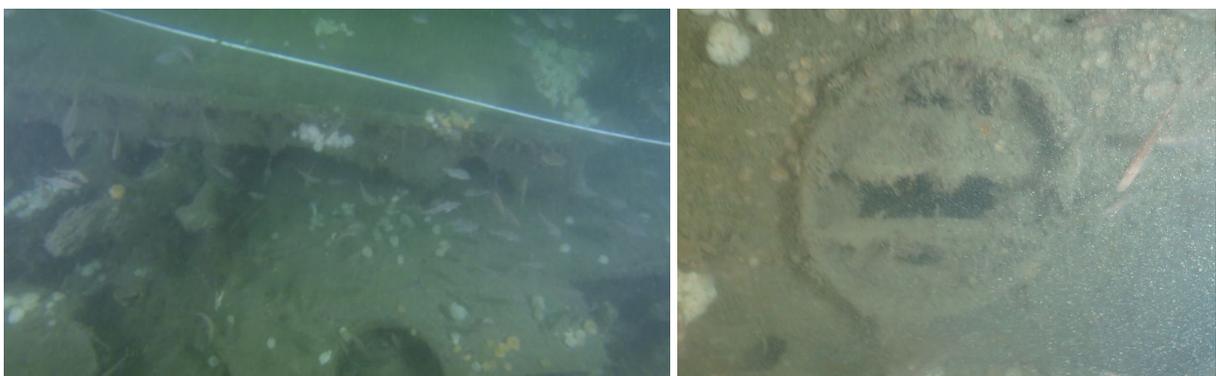
Ein weiteres befindet sich bei ca. 18m vom Heck zwischen den Bordwandfragmenten.

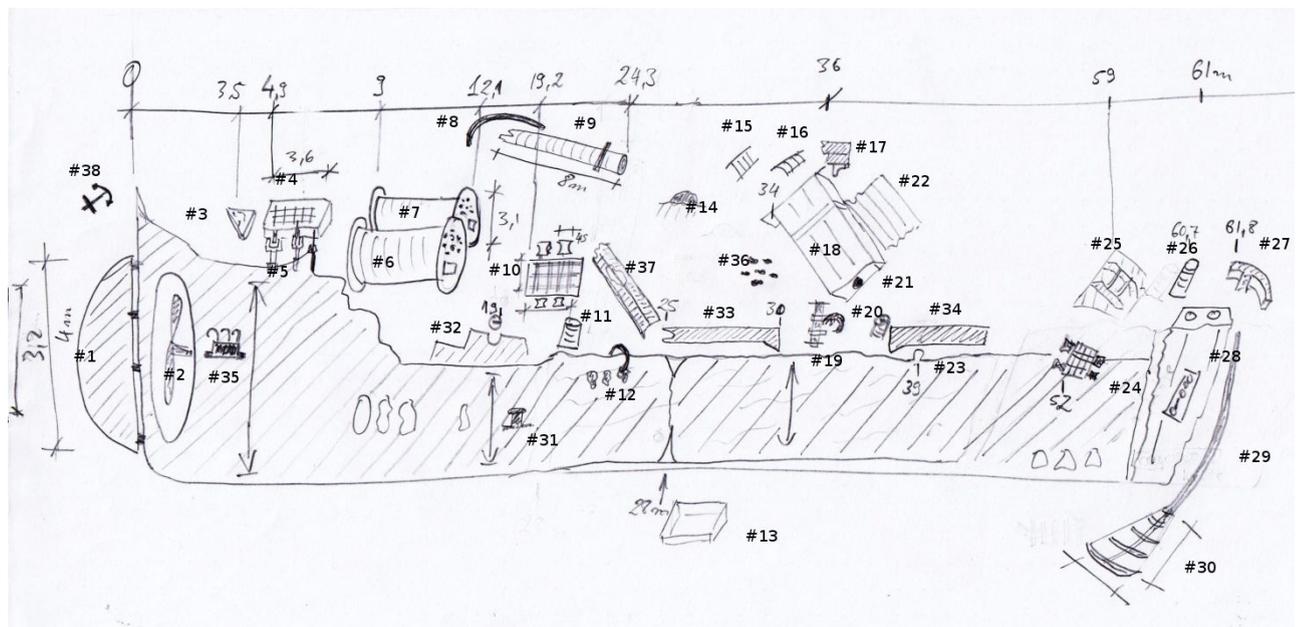
Das Bild zeigt eine nicht maßstabsgetreue Zeichnung des Wrackfundes mit Abstandsmessung zum Referenzpunkt (Ruderblattanlenkung). Y-Werte der Offsetmessung wurden nicht genommen, weil die Stömungsbedingungen ein Spannen einer geraden Refenzlinie nicht zulassen.

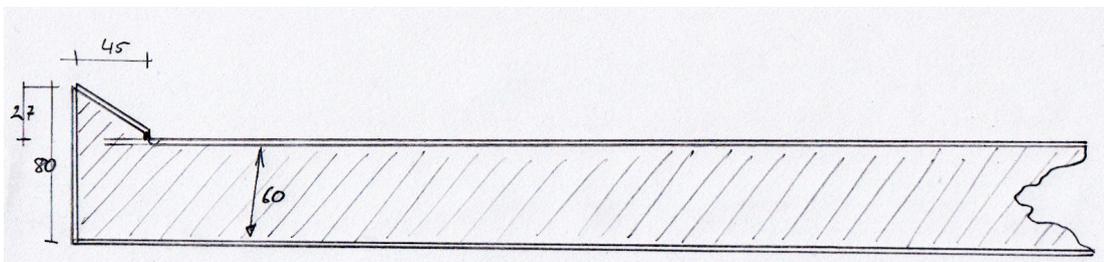
Schanzkleid Heck - abgebrochen bei 5m Länge

Der Bruch liegt exakt an der Stelle, wo im Schanzkleid die Öffnung für die Seildurchführung gewesen ist.
