Ein *public-science*-Projekt führt zum Erfolg

Das Geheimnis von

„Wrack X“

Vor zwölf Jahren entdeckten Taucher vor den Ostfriesischen Inseln das Wrack eines Frachters – doch um welches Schiff handelte es sich? Nach akribischen Recherchen unter Wasser und an Land konnte das Rätsel jetzt gelöst werden

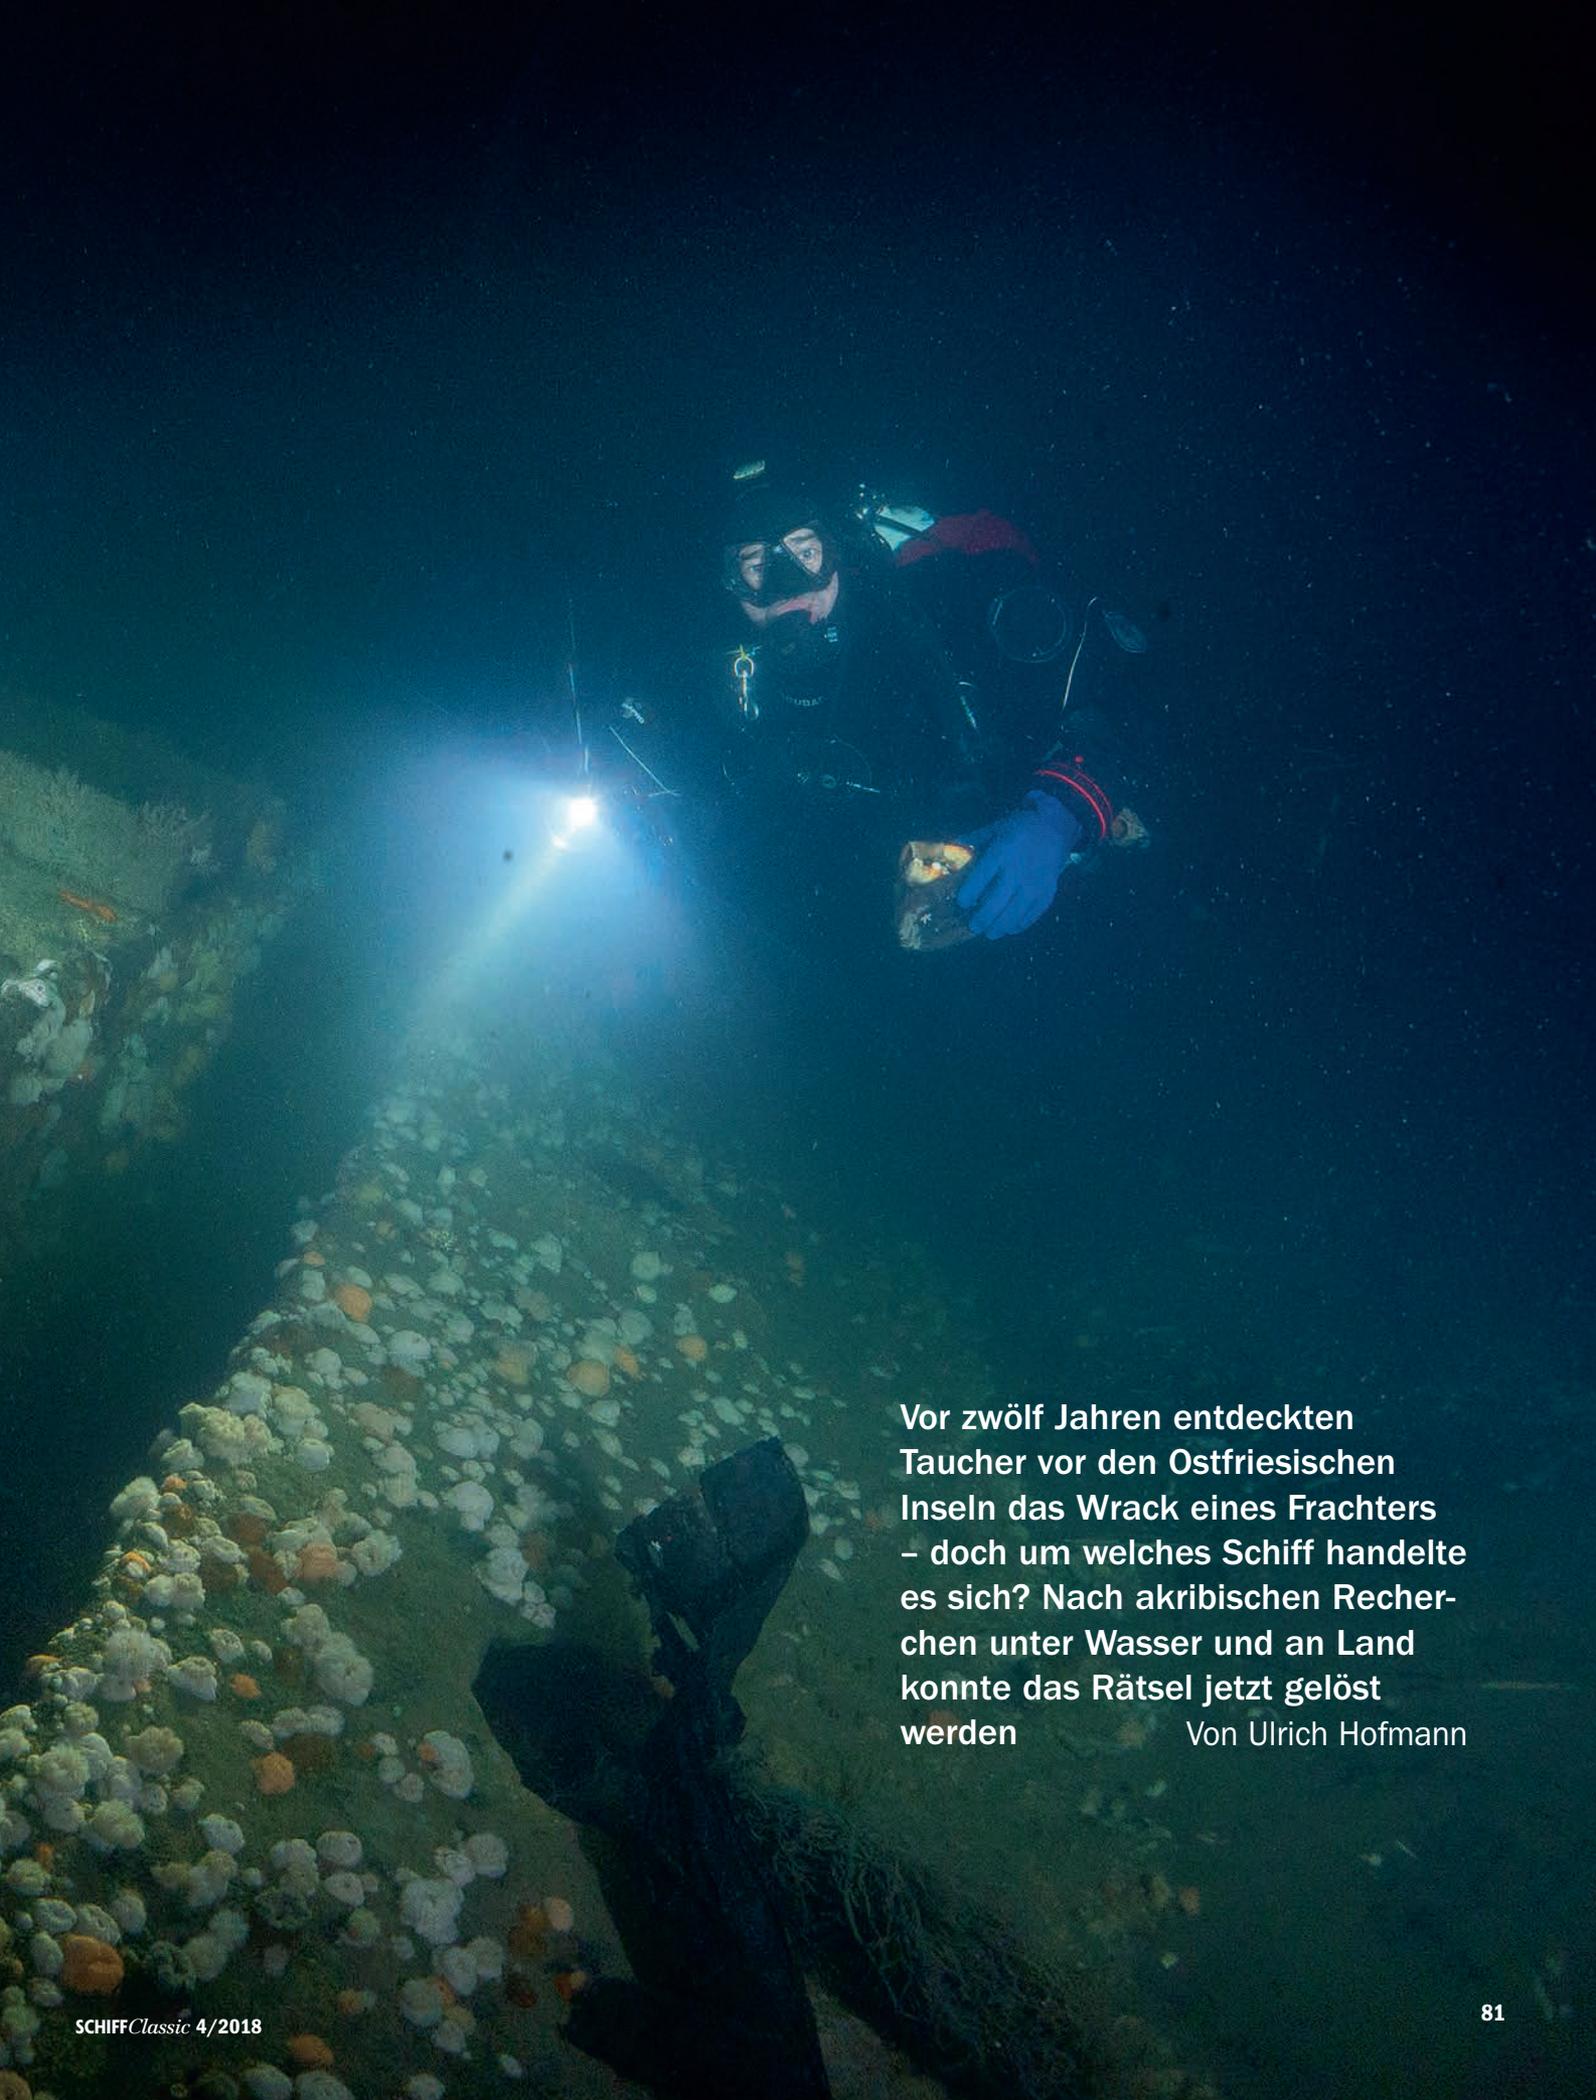
EIN „GEZEITENTAUCHER“ tastet sich behutsam zu dem Schiffswrack vor. Seit Kurzem weiß man, dass es seit 1936 an dieser Stelle liegt

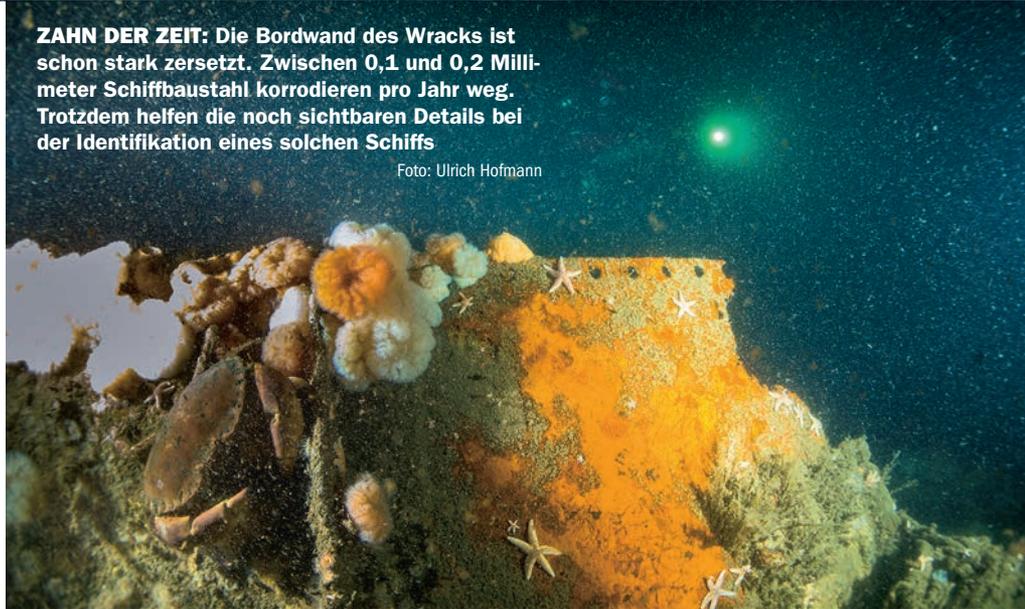
ZAHN DER ZEIT: Die Bordwand des Wracks ist schon stark zersetzt. Zwischen 0,1 und 0,2 Millimeter Schiffbaustahl korrodieren pro Jahr weg. Trotzdem helfen die noch sichtbaren Details bei der Identifikation eines solchen Schiffs

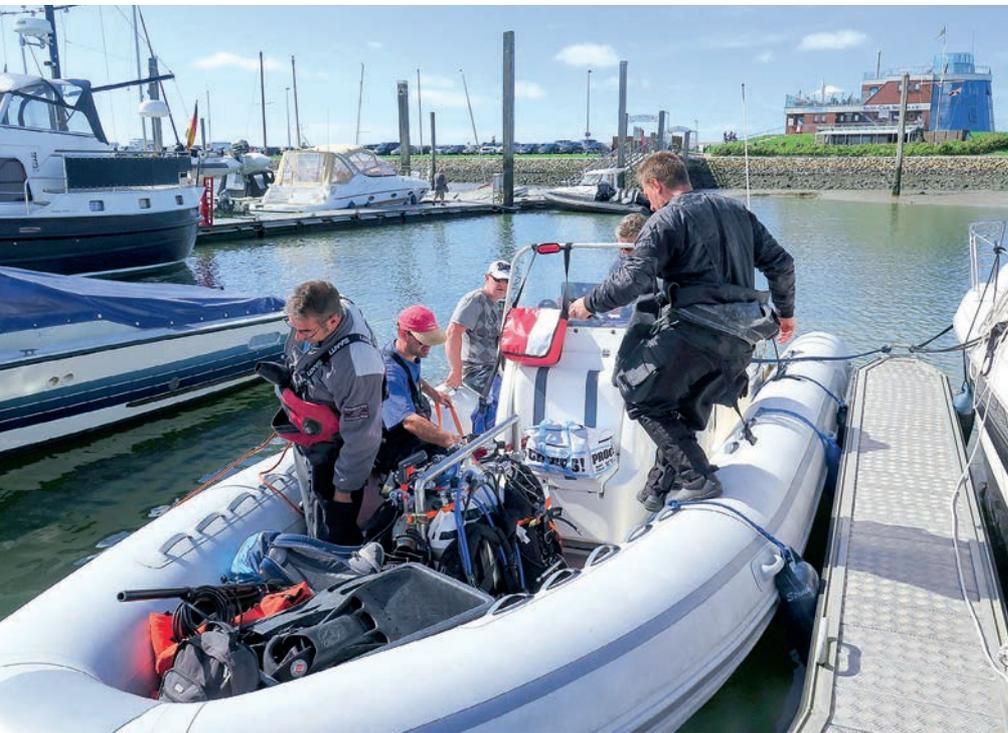
DIE GERONIMO: Mit dem schnellen und starken Festrumpfschlauchboot (RIB) erreicht das Team der „Gezeitentaucher“ die Einsatzorte. Das RIB wurde speziell den Anforderungen des Tauchteams angepasst

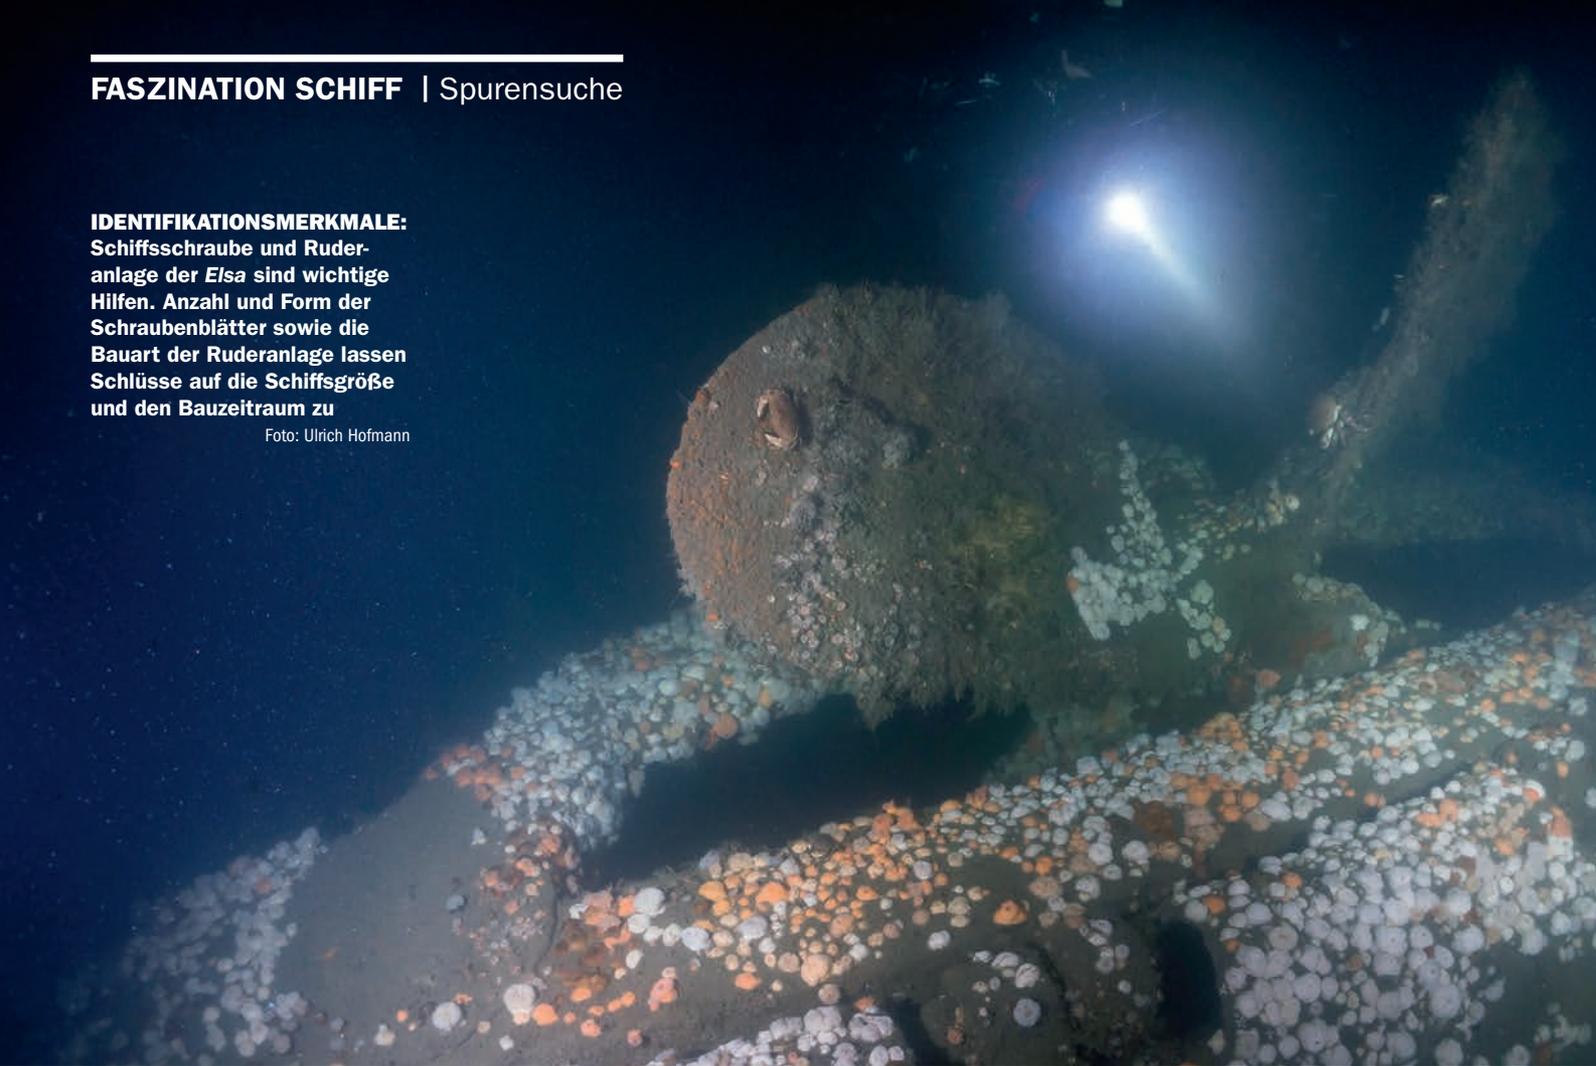
IDENTIFIKATIONSMERKMALE:

Schiffsschraube und Ruderanlage der *Elsa* sind wichtige Hilfen. Anzahl und Form der Schraubenblätter sowie die Bauart der Ruderanlage lassen Schlüsse auf die Schiffgröße und den Bauzeitraum zu

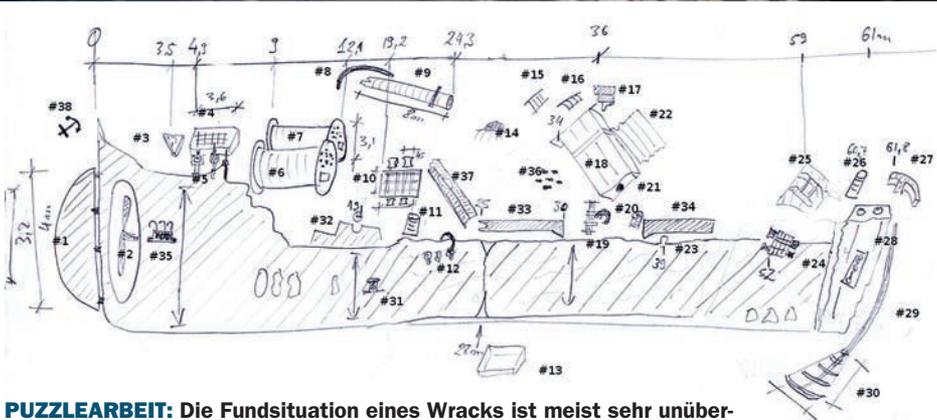
PUZZLEARBEIT: Die Fundsituation eines Wracks ist meist sehr unübersichtlich. Dunkelheit, schlechte Sicht und der Zerstörungsgrad zwingen zu einer detaillierten Skizze mit vielen Daten. Die ersten Versuche werden von Hand gefertigt, um sich einen Überblick zu verschaffen

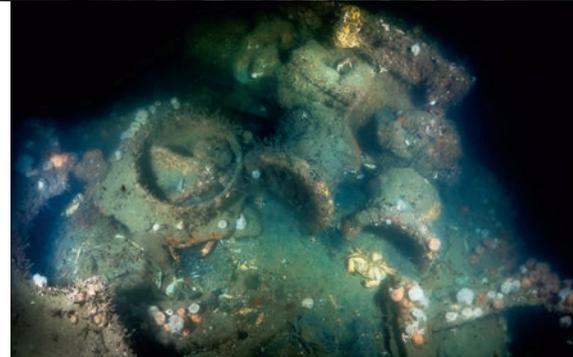
NÜTZLICHER HELFER: Vermeintliche Kleinigkeiten wie eine an Bord aufgefundene Dampfwinde dienen dazu, ein Wrack zeitlich einzuordnen. Die Position der Merkmale ist ein weiteres Indiz

Man begann zu recherchieren. Es wurden Archive durchforstet und im Ausschlussverfahren alle Untergänge in dem betroffenen Seegebiet mit der Fundsituation abgeglichen. Dabei orientierte man sich grob an der Position der Maschine, der Schraube, der ungefähren Länge und einigen Details wie Nietlochabstand und Kesselaufbau sowie dem Umstand, dass man Dampfwinde an Bord gefunden hatte. Die Methode war lang-

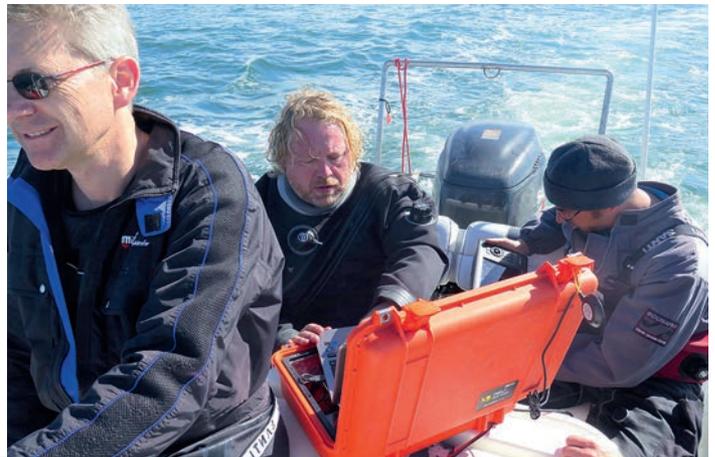
SIDESCAN IM EINSATZ: Die Fundsituation wird mit modernen Mitteln vor den Tauchgängen erfasst. Nur so kann man die Lage und die wesentlichen Teile eines Wracks bestimmen. Abseits liegende Teile blieben sonst oft unentdeckt

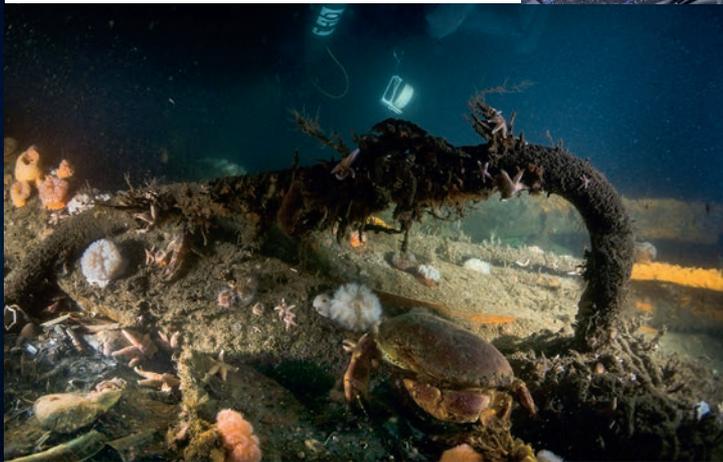
EIN DAVIT: Die ehemaligen Ladebäume der Rettungsboote sind durch ihre Form noch gut zu erkennen. Auch hier hilft die Position bei der Herstellung einer Konstruktionsskizze
