Prospektionsbericht

Wrack X

Nordsee - NNW Norderney

05.09.2017

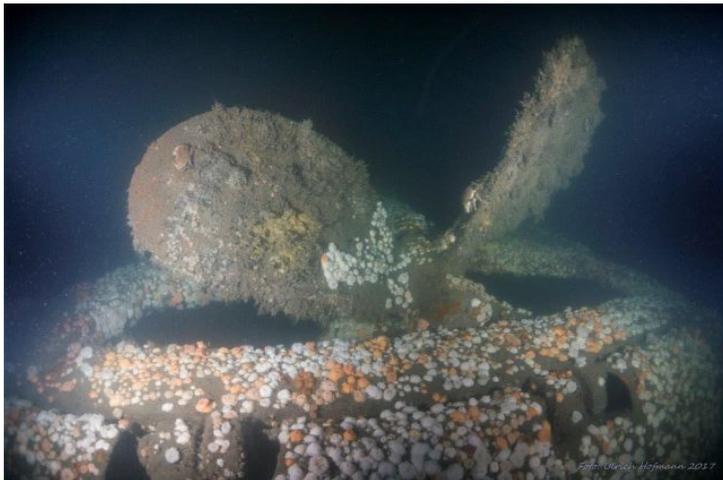
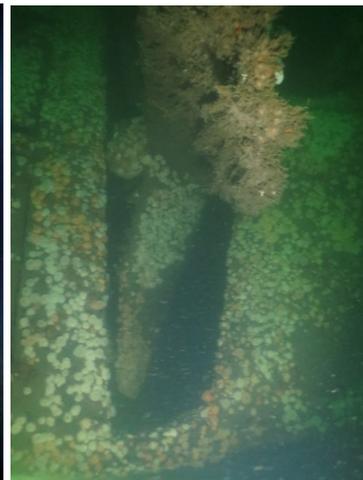
- Vier Blätter
- Eisen (magnetisch)
- 3,2m Durchmesser

Schraube mit Ruderblatt (Links der Kiel)

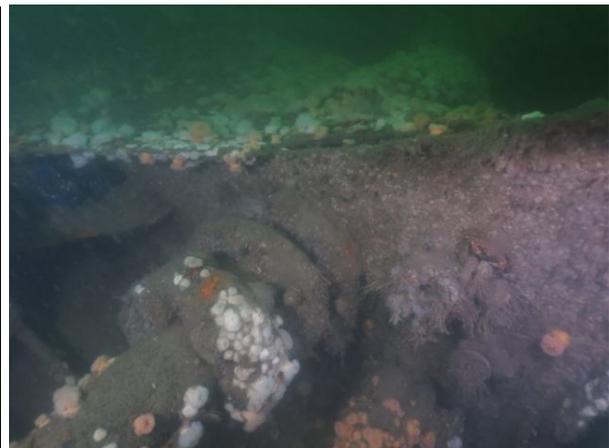
Wellendurchführung (Schraube im Hintergrund)

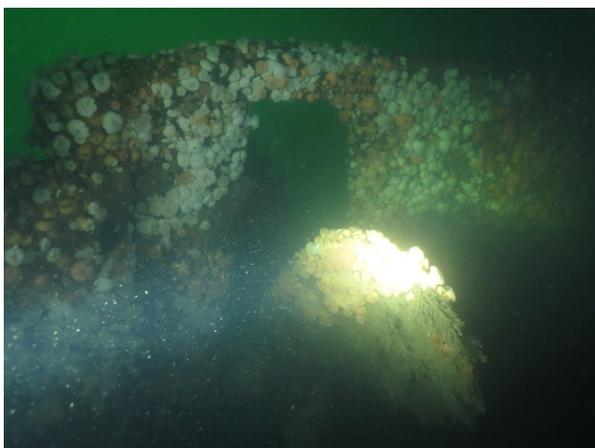
Schraube und Kiel (von unten)

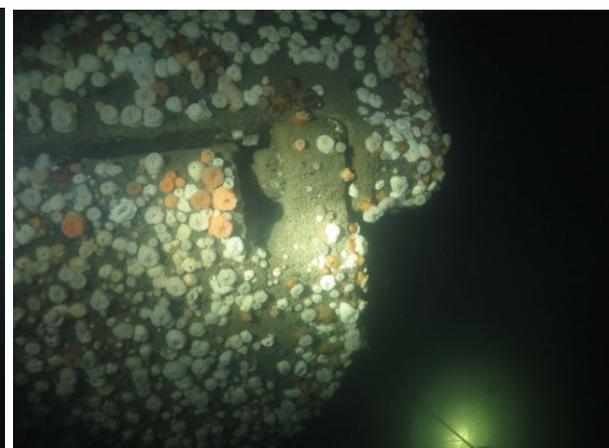
Das Ruderblatt ist eingeschlagen

Bemerkung zu Ruderblatt eingeschlagen: Ruderanlage gebrochen, daher ist das Manöver des letzten Augenblick nicht ableitbar.

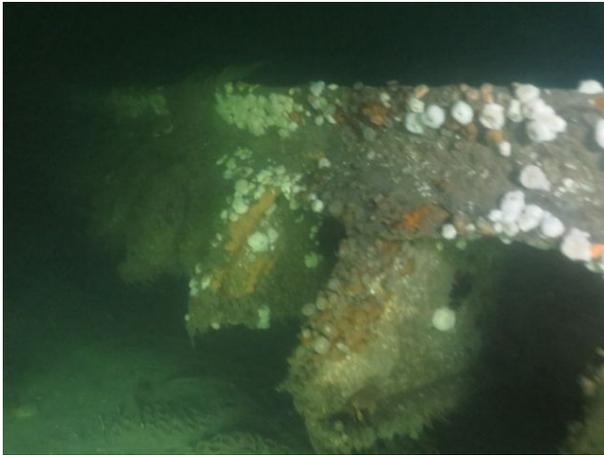
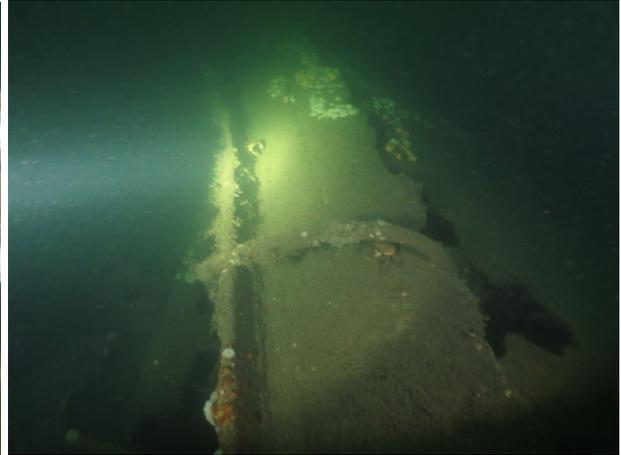
Spanten vom Inneren aus gesehen ca. bei 40-45m

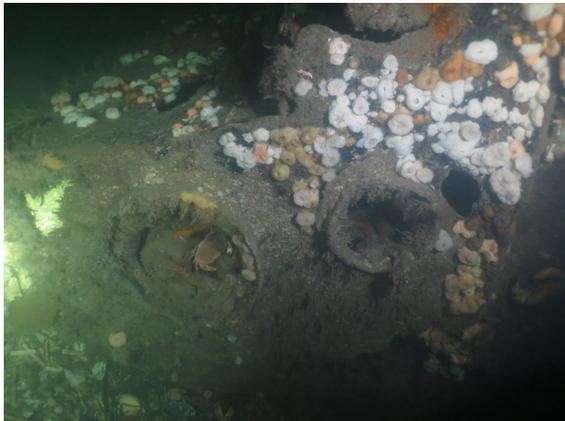
In einem stehenden Teil bei 61m findet man eine massive Ankerkette

Im oberen Endes dieses Teils befinden sich die runden Durchführungen für die Kette.

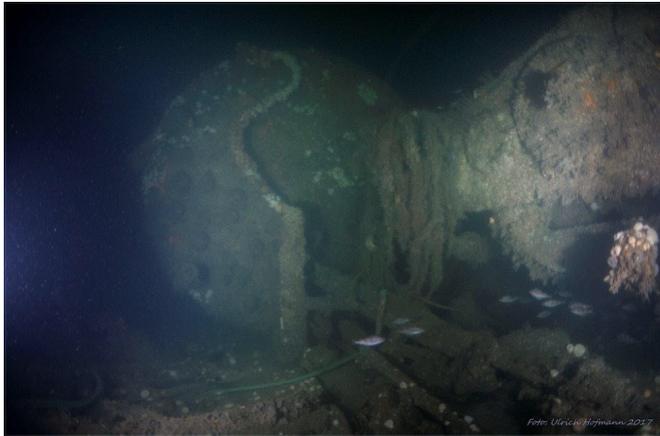
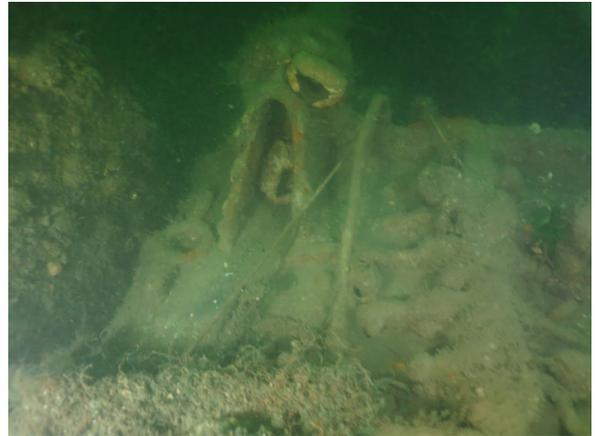
Blick vom Heck Richtung Kessel. Rechts Zylinderkopf.

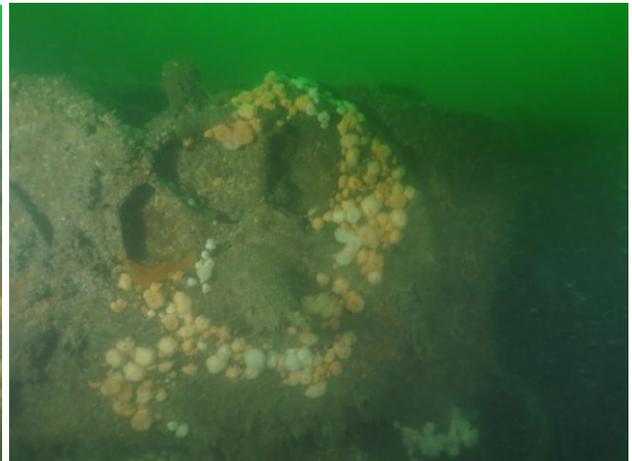
Dritter Zylinderdeckel

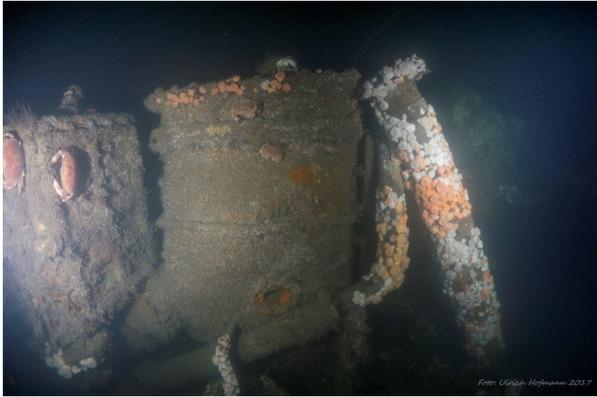
Kondensator (Draufsicht)

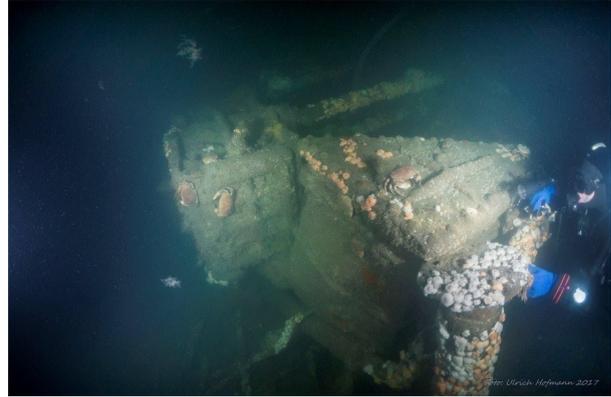
K. und Zylinder liegen aneinander

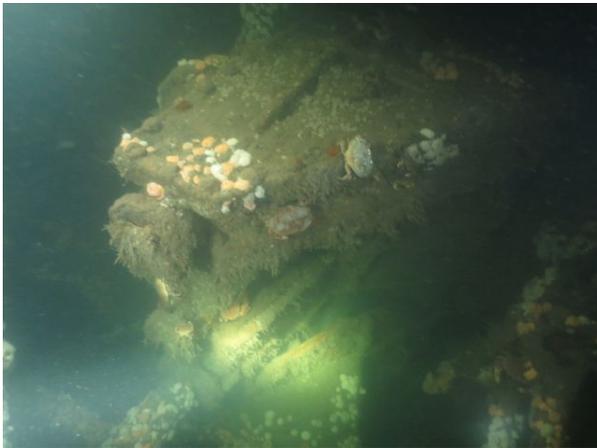
Kondensator. Unterer Kondensatanschluss

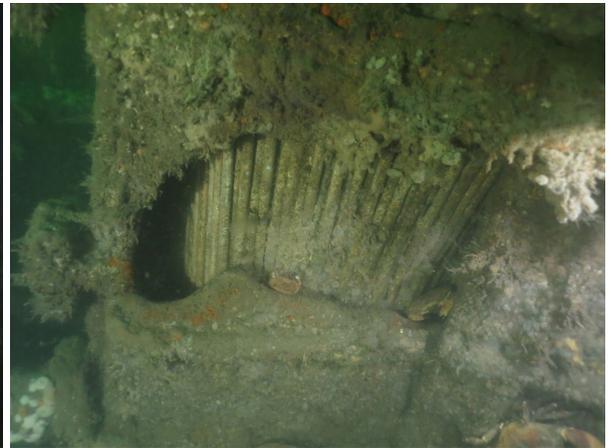
Innenansicht

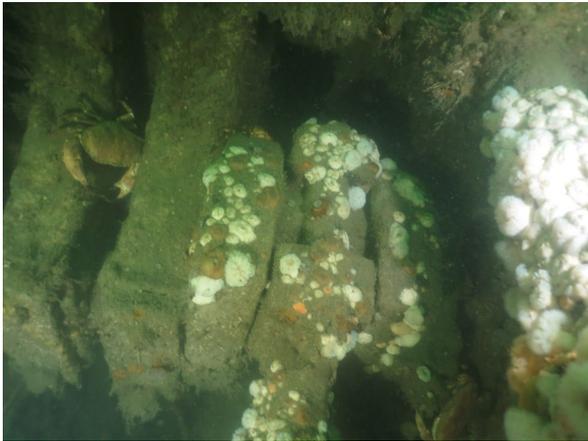
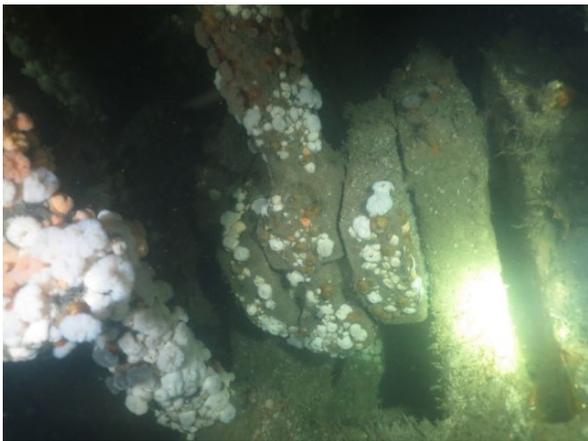
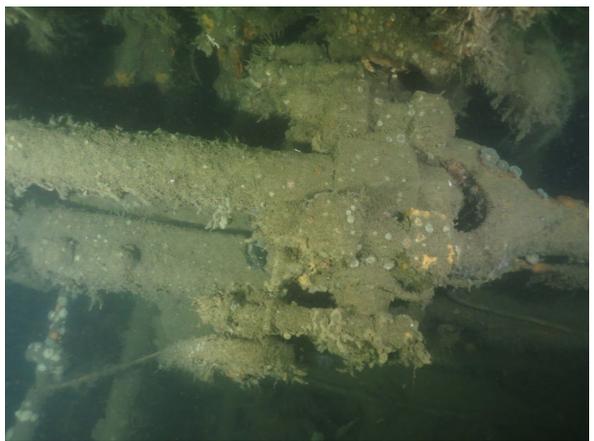
Kurbelwelle

Pleulgelenk

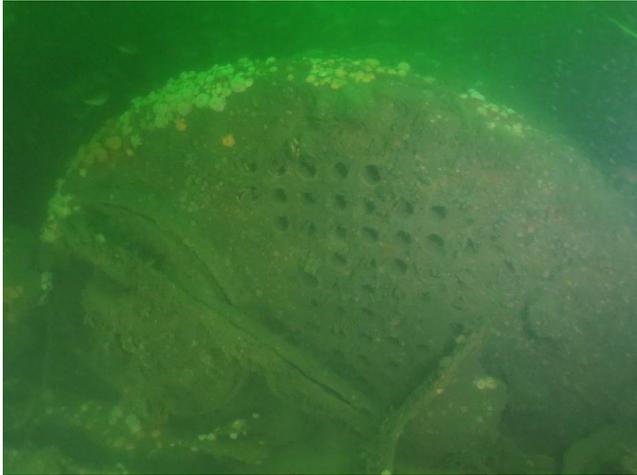
Kessel Steuerbord

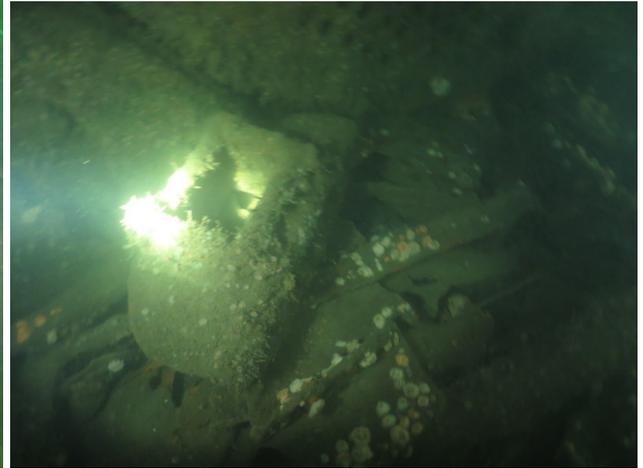
Ladeluke Kessel Backbord

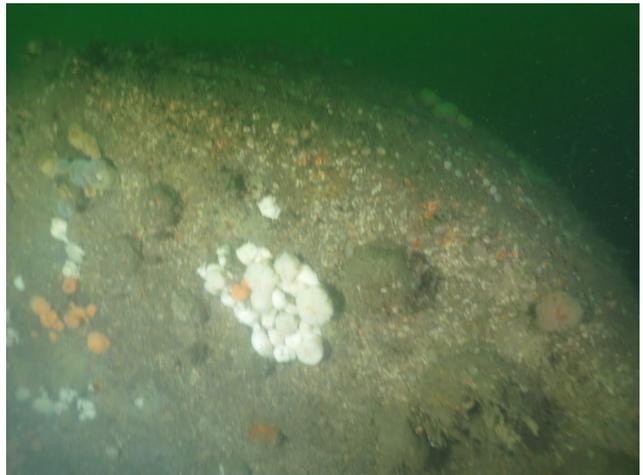
Verschraubungen

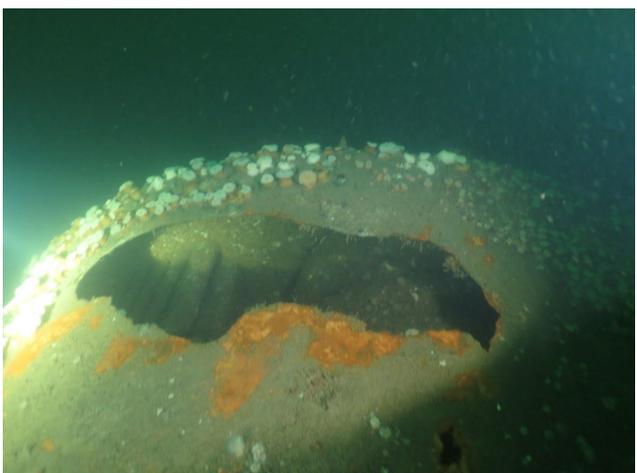
Kessel innenansicht

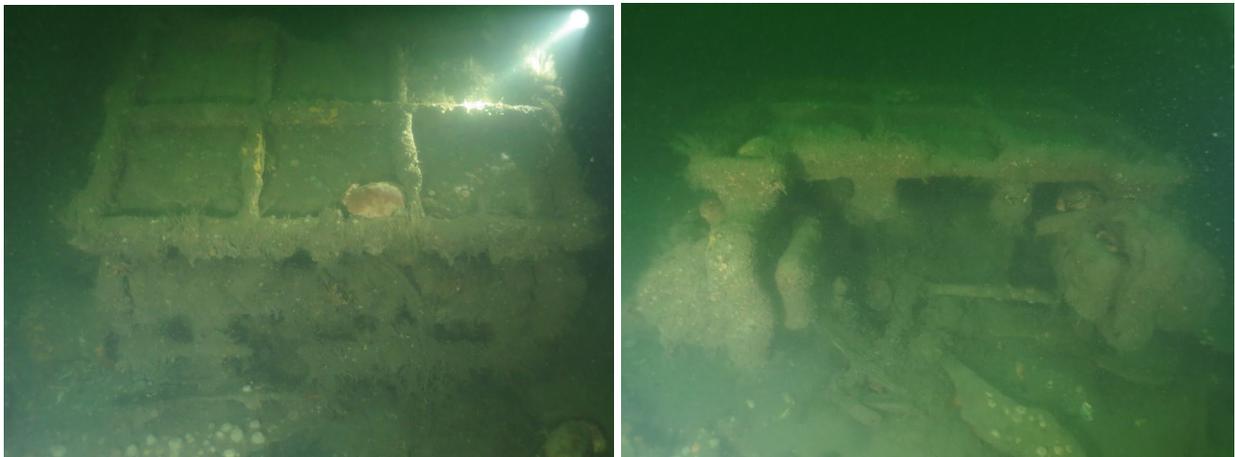
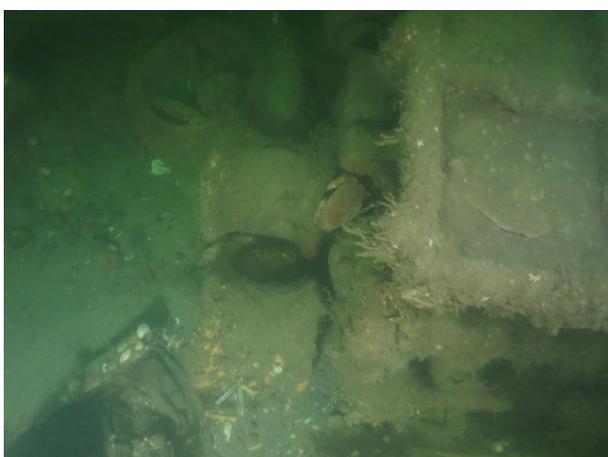
Spillköpfe Steuerbord

Die Winsch liegt vermutlich auf dem Kopf. Sie hat vier Spillköpfe mit je 45cm Durchmesser.

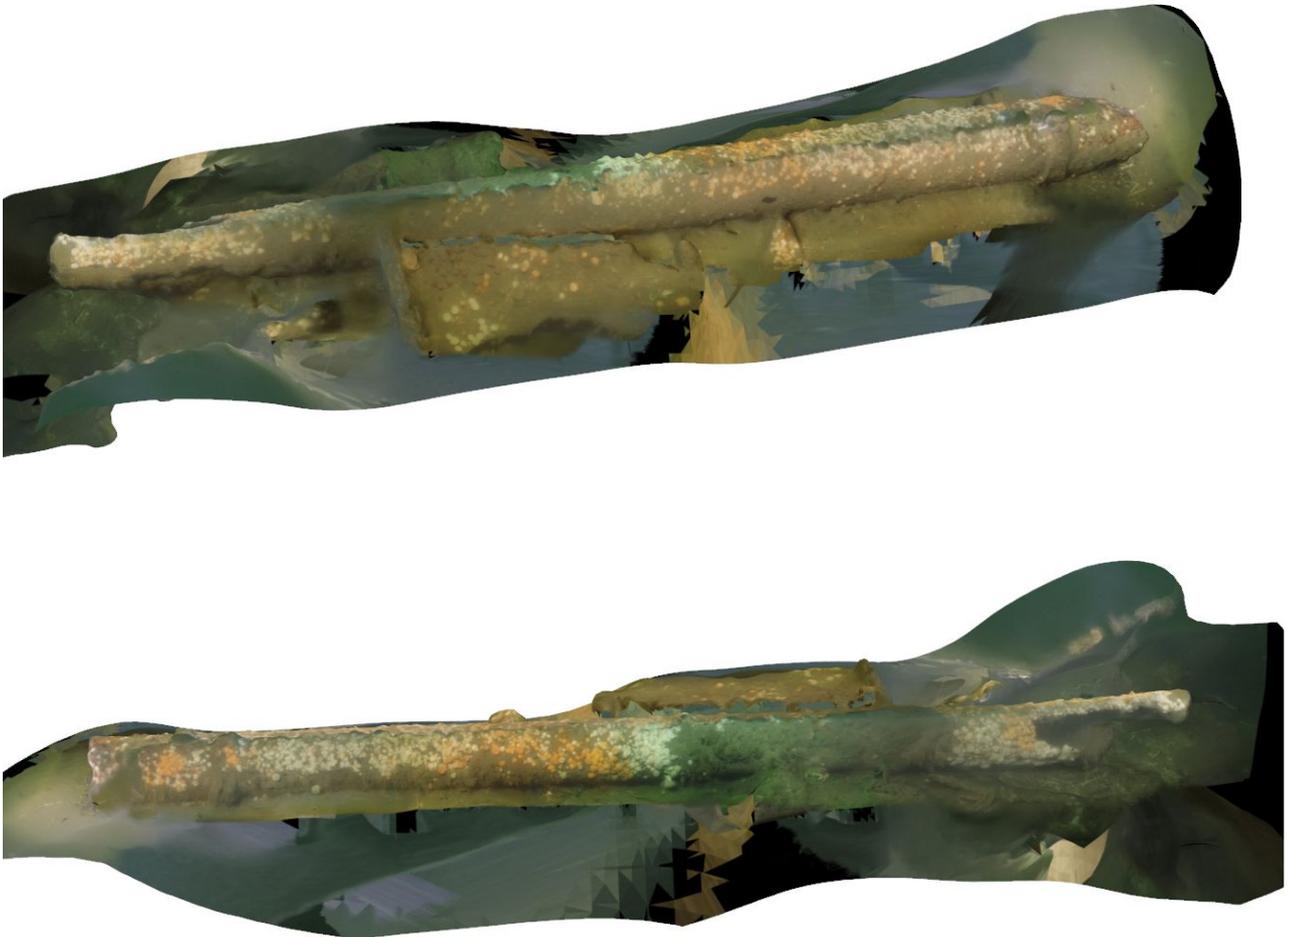
3d-Modell des Mastes

Es gelang uns, aus Standbildern einer Videoaufnahme, ein 3D-Modell des Mastes zu erstellen.

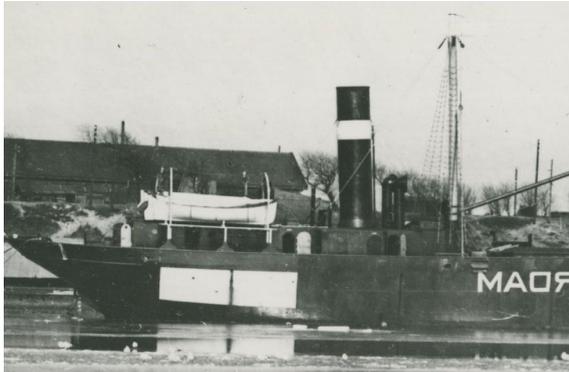
Lage des Schornsteins

Den Schornstein selbst haben wir nicht gefunden, er ist vermutlich vollständig korrodiert. Schornsteine waren aus dünnem Blech gefertigt. Allerdings stehen Schornsteine bei Dampfschiffen immer über den Befeuerungsluken der Kessel.

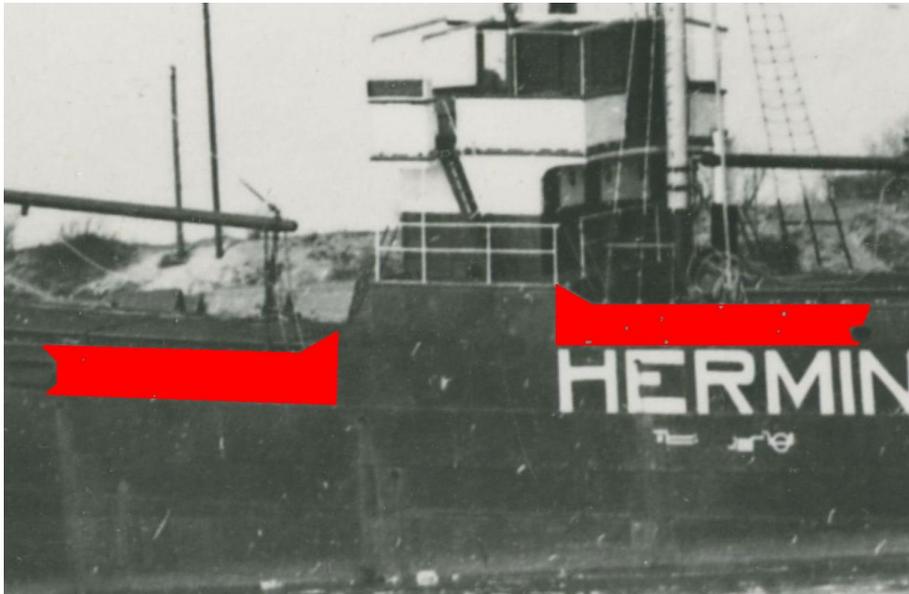
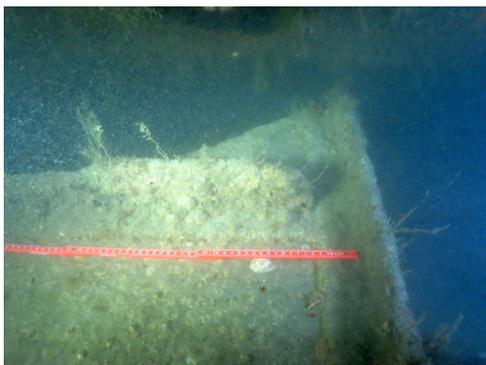
Schanzkleid Bug

Teile des Schanzkleides liegen unter den Streben der Bordwand. Es gelang, die beiden rot gekennzeichneten Bleche zu identifizieren und zu vermessen.

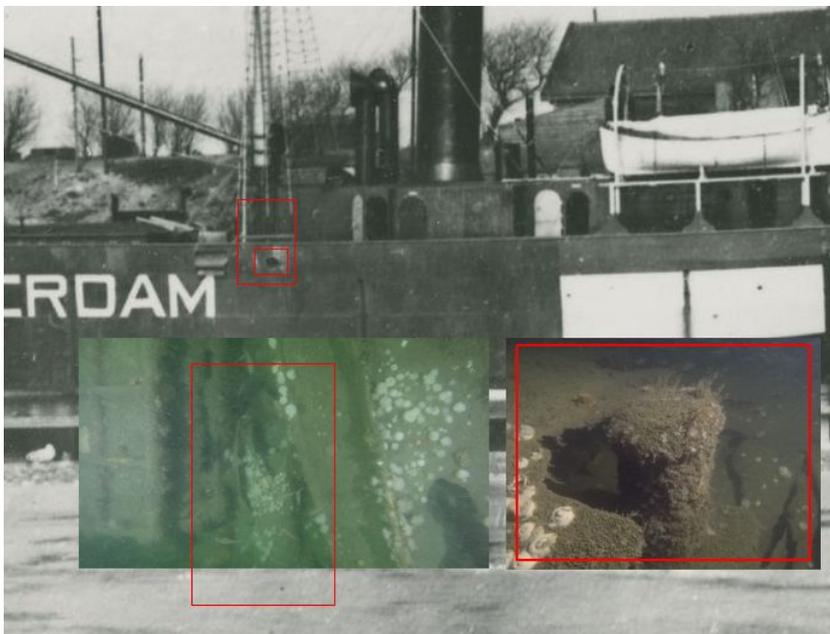
Mastposition und Poller

Die Mastposition stimmt exakt mit dem Bild des Schiffes überein. Der Mast liegt zwar frei, aber das untere, abgebrochenen Ende des Mastes liegt noch neben der Dampfwinde bei ca. 19-20m vom Heck.

Auf dem Bild sieht man Loch in der Bordwand. Auf selber Höhe finden wir im Wrack einen Poller.

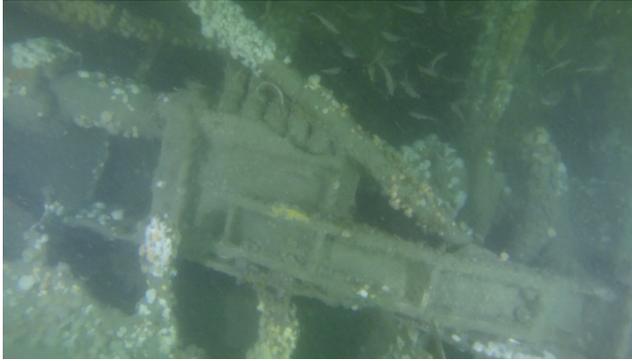
Wellenanschluß und Drucklager mit Öler

Ganz links im Bild: Wellenanschluß. In der Mitte befindet sich ein Block mit Leitungen. Hier handelt es sich um ein ölgeschmiertes Drucklager, das den Schub der Schraube aufnimmt.

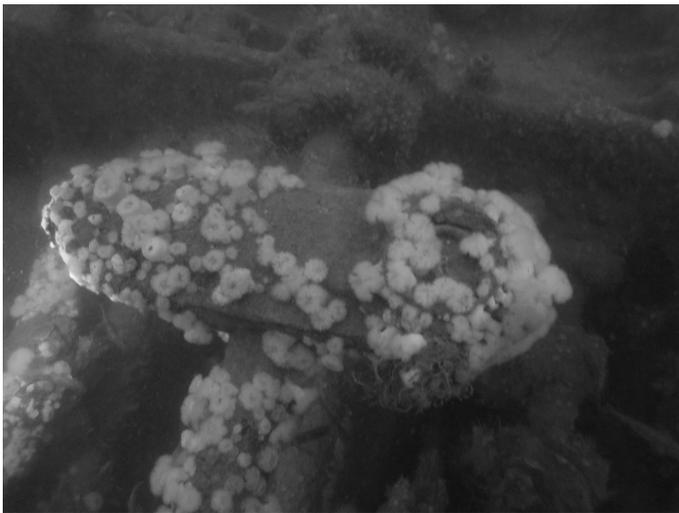
Konsole am mittleren Ständer

Es waren vermutlich nur drei Instrumente montiert.

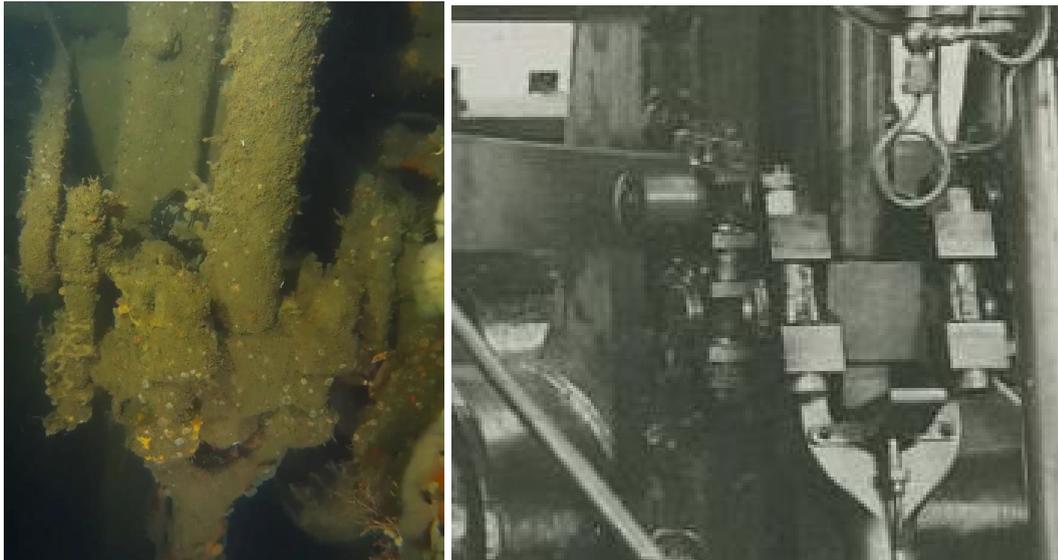
Pleulgelenk (Kreuzkopf)

Links im Bild geht eine Anlenkung nach hinten weg

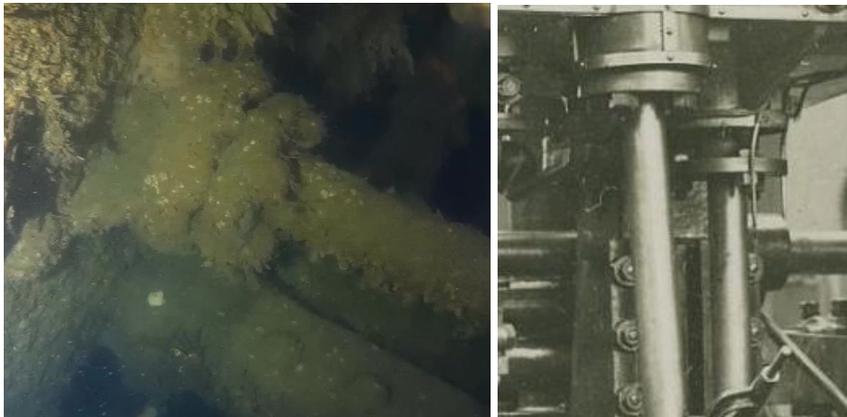
Dies ist die Einführung der Kolbenstange in den Zylinder. Man erkennt auch die selben Schrauben im Hintergrund. (Im rechten Bild ist der Maschinenständer davor).
